## 改善箇所説明図

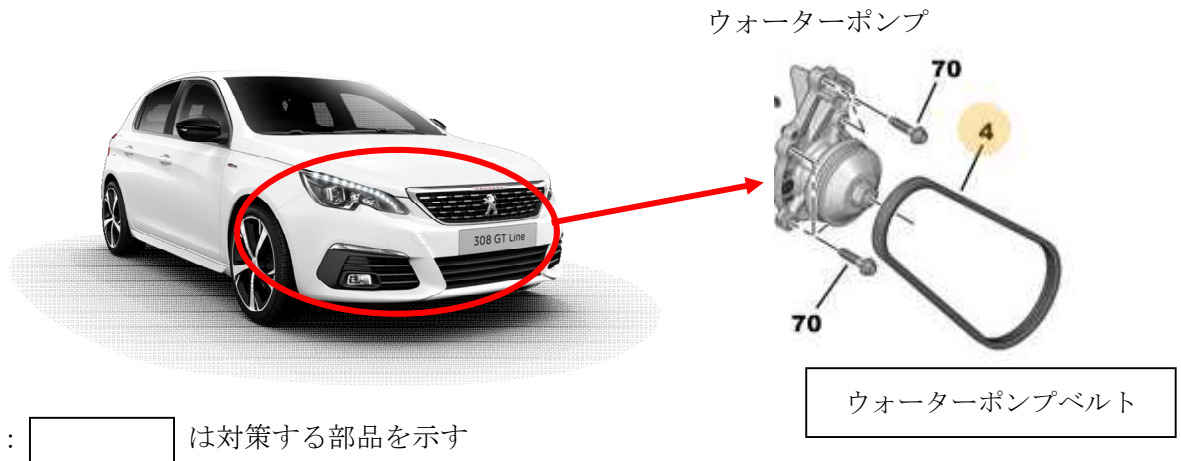
ウォーターポンプベルトにおいて、組付工具の保守管理が不適切なため、工具が破損したまま当該ベルトが組付けられているものがある。そのため、組付け時に当該ベルトが損傷し、そのまま使用を続けるとベルトが破断して、最悪の場合、冷却不良となりエンジンオーバーヒートに至るおそれがある。

全車両、ウォーターポンプベルトを点検し、損傷がある場合はウォーターポンプベルトを新品に交換する。

運転席側ドアロックストライカー上側の固定ボルトの頭に白ペイントを塗る。
