## 改善箇所説明図

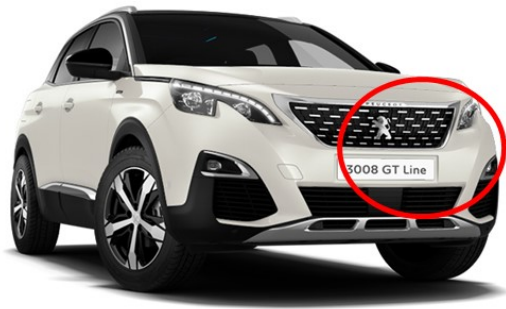
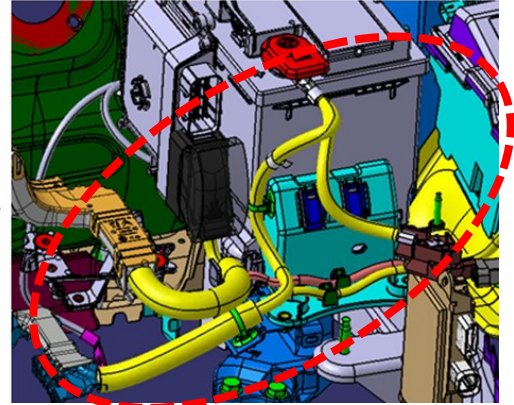
バッテリーケーブル

バッテリーケーブルにおいて、設計指示が不適切なため、端子が誤った材質で製造されているものがある。そのため、早期に劣化し抵抗値が大きくなり、端子部が発熱して、最悪の場合、車両火災に至るおそれがある。

全車両、バッテリーケーブルの端子形状を確認し、対象の場合はバッテリーケーブルを良品に交換する。
