## 改善箇所説明図

### 基準不適合発生箇所

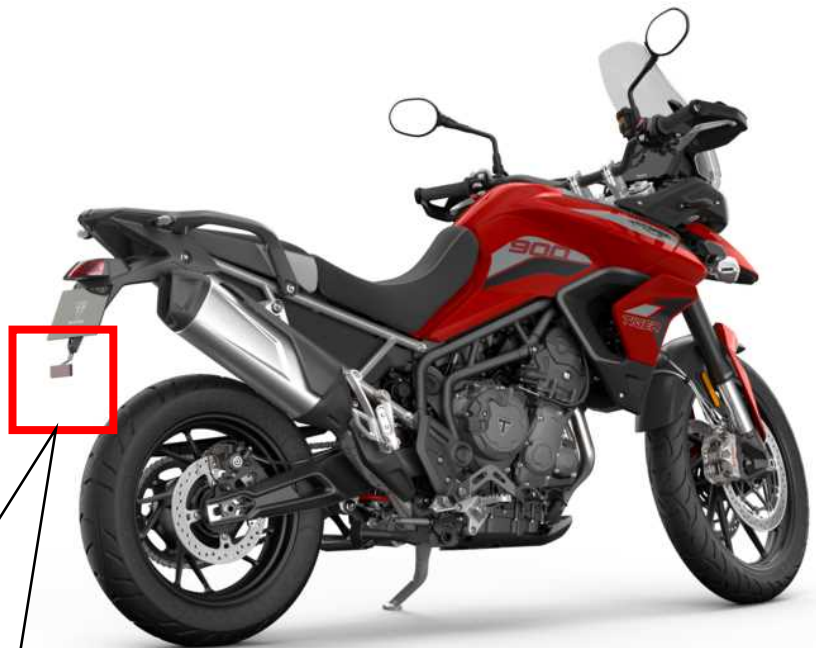
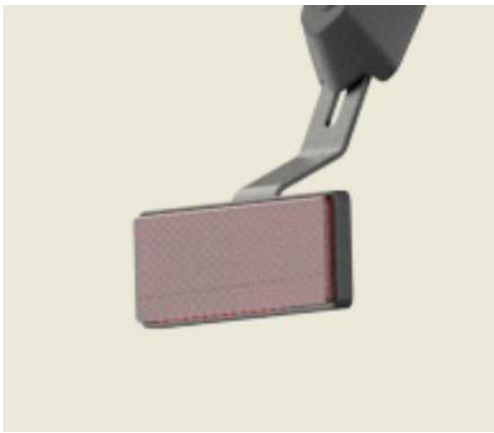
後部反射器

後部反射器において、製造公差が不適切なため、取り付け部の径が設定よりも小さくなっているものがある。そのため、走行振動等により後部反射器を固定するクリップが外れ、後部反射器が脱落するおそれがある。

全車両、後部反射器を良品に交換する。

識別 対策後は車台番号の末尾付近に白色のペイントマークを塗布する。
