## 改善箇所説明図

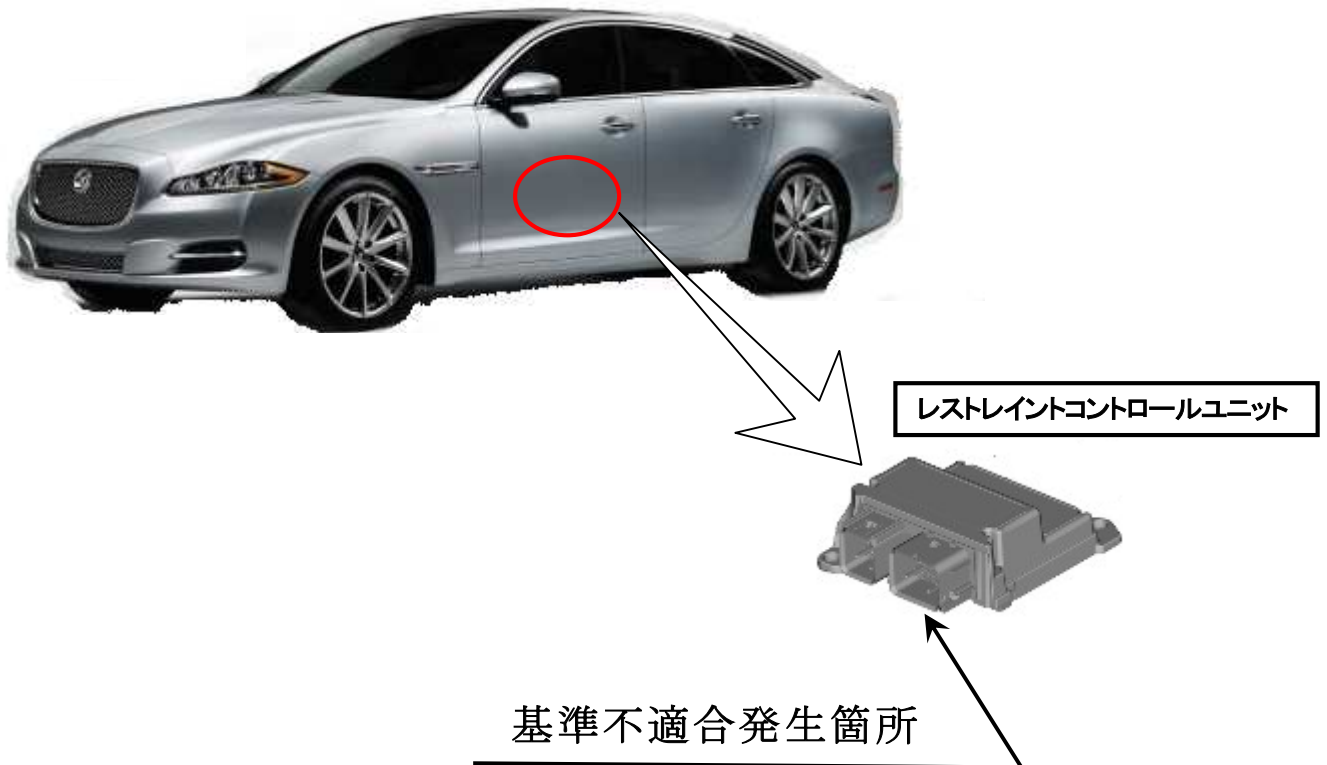
レストレイントコントロールユニットにおいて、整備時のプログラムが不適切なため、修理等の際に診断機でプログラムするとエラーのまま完了することがある。そのため、エアバッグ展開制御のしきい値が設計値より高くなり、衝突時にエアバッグが展開せず、最悪の場合、乗員が過度の傷害を負うおそれがある。

全車両、レストレイントコントロールユニットのプログラムを正しいプログラムに書き換える。

**識別：**左フロントドアチェックアームの取付けボルト頭部に黄ペイントを塗布する。
