## 改善箇所説明図

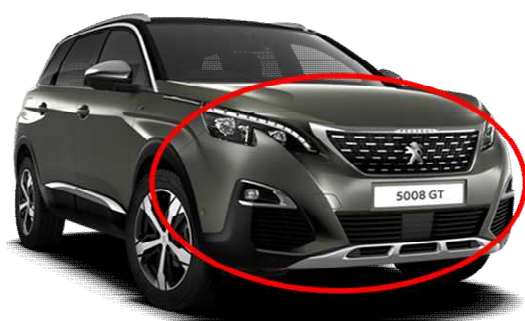
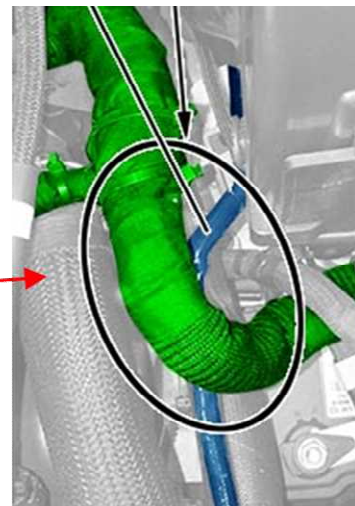
リザーバタンク  
ブリーザーホース

冷却水リザーバタンクブリーザーホースにおいて、取付工程での配策が不適切なため、ラジエーターホースに接触することがある。そのため、車両振動等によりラジエーターホースが損傷し冷却水が漏れて、最悪の場合、エンジンオーバーヒートに至るおそれがある。

全車両、リザーバタンクブリーザーホースの配策状況を点検し、不適切な場合は配策を修正する。なお、ブリーザーホースやラジエーターホースに損傷がみられる場合は、損傷している部品を新品に交換する。
