# 改善箇所説明図

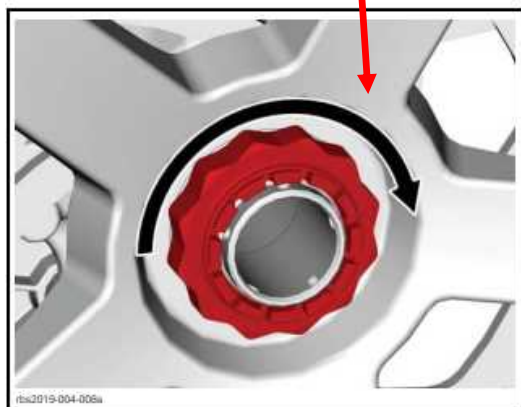
ホイールナット詳細

前後のホイールにおいて、組付点検作業が不適切なため、ホイールナットの締付トルクが不足しているものがある。そのため、当該ナットが緩み、最悪の場合、ホイールが外れるおそれがある。

全車両、ホイールナットを点検し、締付トルクが不足しているものは規定のトルクで締め直す。

| TIGHTENING TORQUE | |
|---|---|
| Center lock wheel nut | 300 N•m ± 15 N•m<br>(221 lbf•ft ± 11 lbf•ft) |
