## 改善箇所説明図

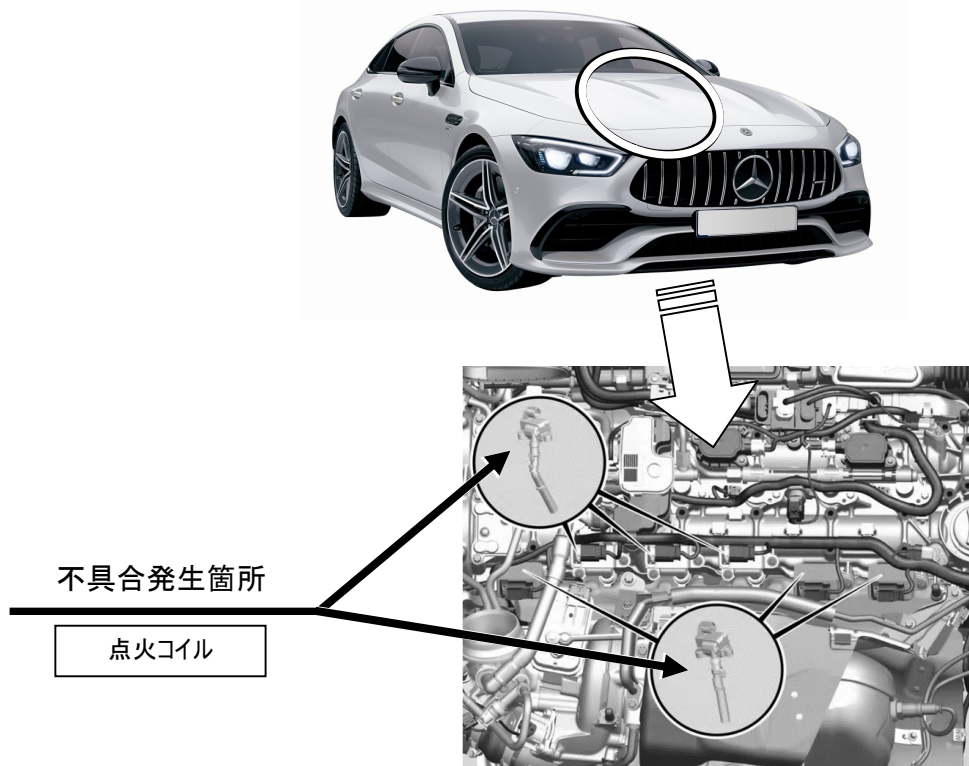
注:  は対策品に交換する部位を示す

エンジンの点火コイルにおいて、制御設計が不適切なため、設定された電圧範囲外の電圧がかかった場合にプログラムのデータが損傷することがある。そのため、点火電圧を生成することができず、影響を受けたシリンダが失火して、エンジン警告灯(MIL)が点灯するおそれがある。

全車両、点火コイルを対策品に交換する。

識別 : 車台番号の付近に黄色ペイントを塗布する
