# 改善箇所説明図

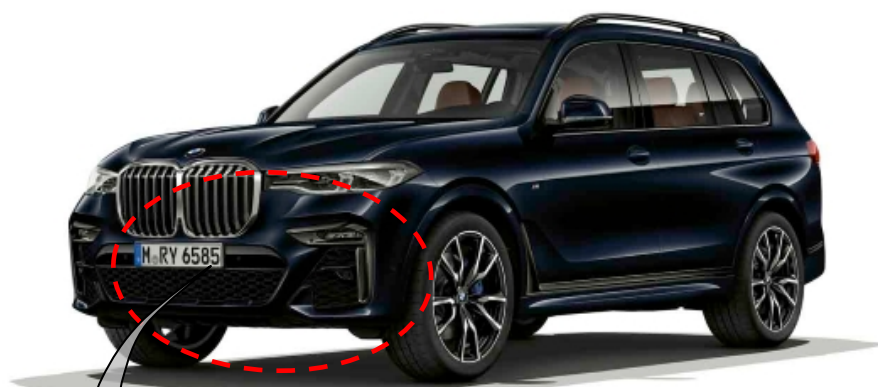
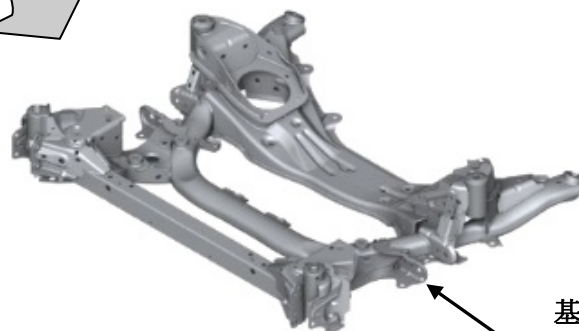
フロントアクスルキャリア

基準不適合発生箇所

フロントアクスルキャリアにおいて、製造時の溶接工程が不適切なため、溶接強度が不足しているものがある。そのため、路面から受ける振動により溶接個所が破断し、最悪の場合、操舵できなくなるおそれがある。

全車両、フロントアクスルキャリアを良品に交換する。

識別：左フロントドア、ロワヒンジのボルトの頭に白ペイントを塗布する。
