## 改善箇所説明図

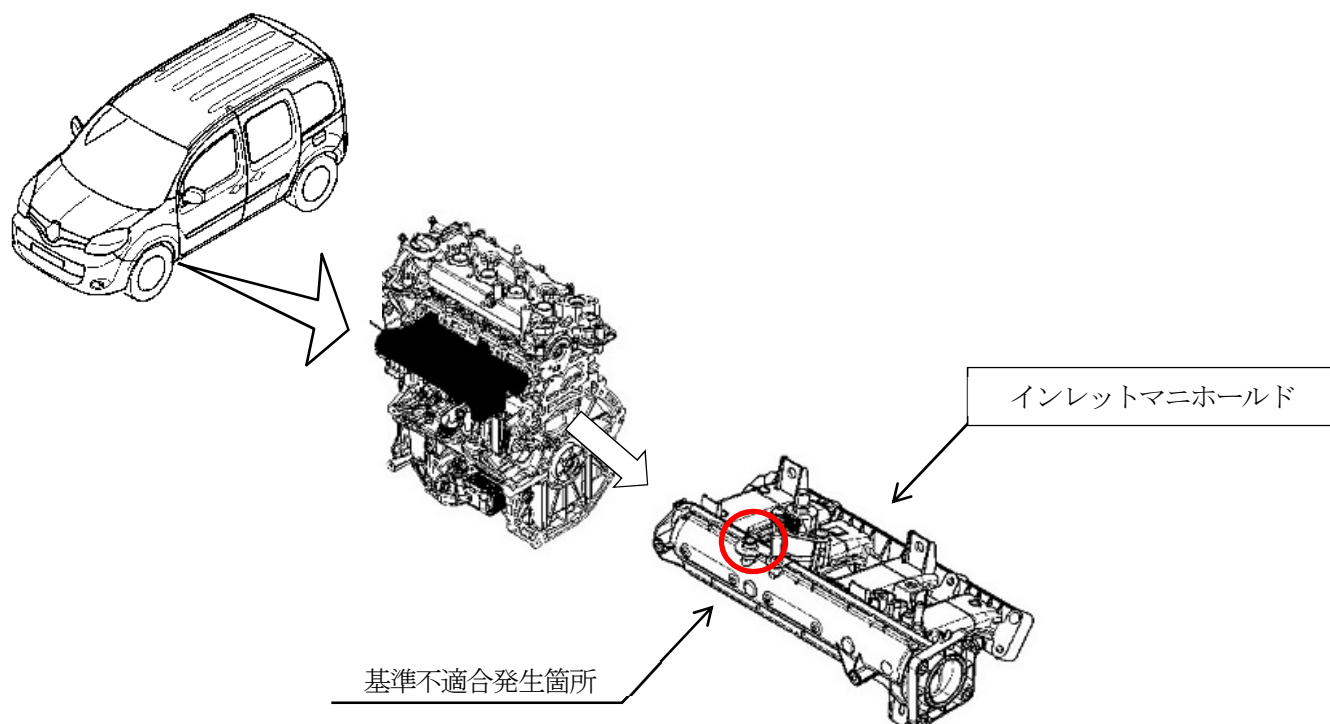
注:  は、点検する部品を示す。

エンジンのブローバイ・ガス還元装置において、インテークマニホールド製造機器の管理が不適切なため、ブローバイガス吸気口が閉塞しているものがある。そのため、未燃焼ガスがインテークマニホールドに流入せず、クランクケース内圧が上昇し、エンジン不調やオイルレベル警告灯が点灯して、最悪の場合、エンジンが損傷するおそれがある。

全車両、インテークマニホールドを点検し、ブローバイガス吸気口が閉塞しているものは良品に交換する。また、エンジンオイル量を点検し、エンジンオイル消費量が多い場合はエンジンを新品に交換する。
