## 改善箇所説明図

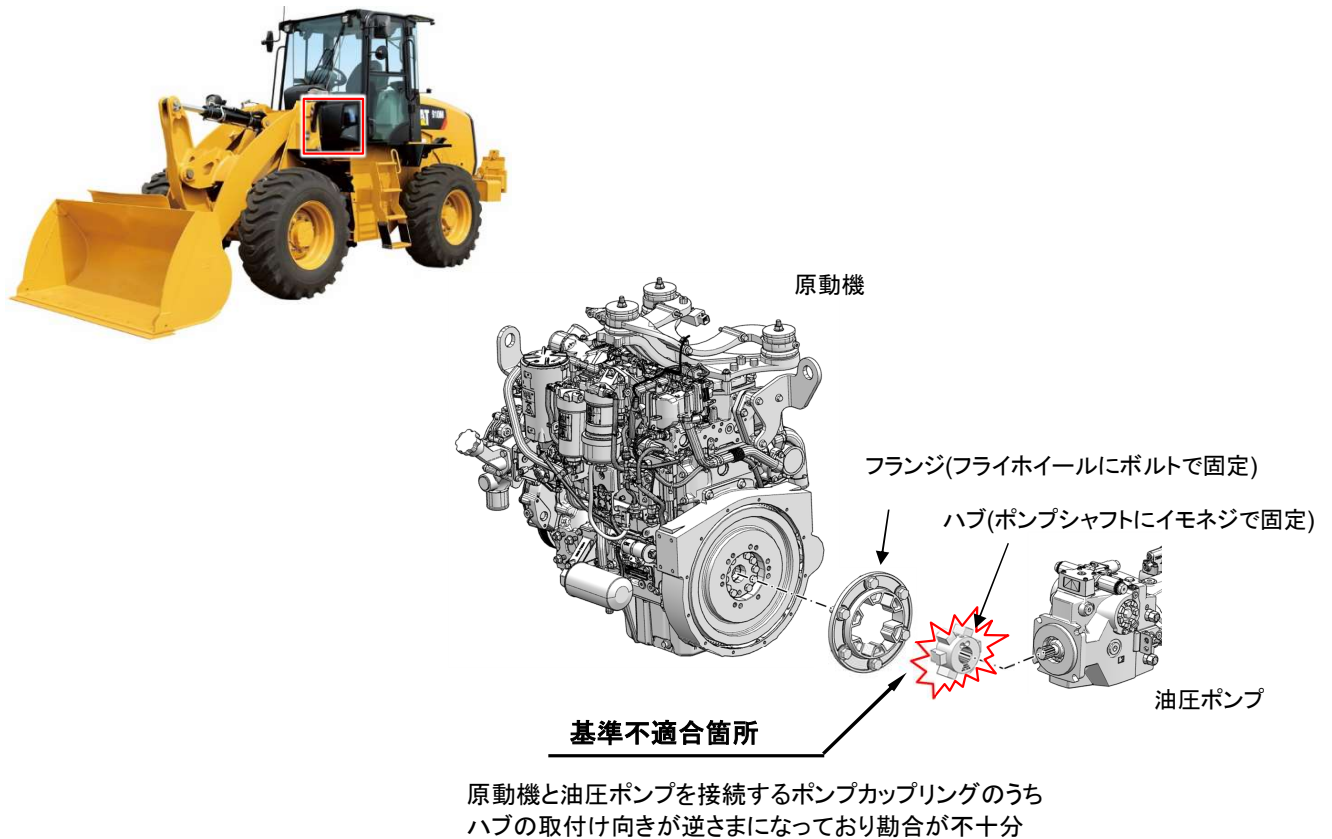
ショベルローダの動力伝達装置において、原動機と油圧ポンプを接続する勘合部のハブの組付けが不適切なため、勘合が不十分なものがある。そのため、そのままの状態で使用を続けると周辺部品が破損し、原動機の動力が伝達されなくなり、最悪の場合、走行できなくなるおそれがある。

全車両、ハブの組付け状態を確認し、誤って組付けられているものは、正規の状態に組付ける。  
なお、併せて周辺部品の損傷を確認し、損傷が認められるものは新品と交換する。
