# 改善箇所説明図

### プロペラシャフト

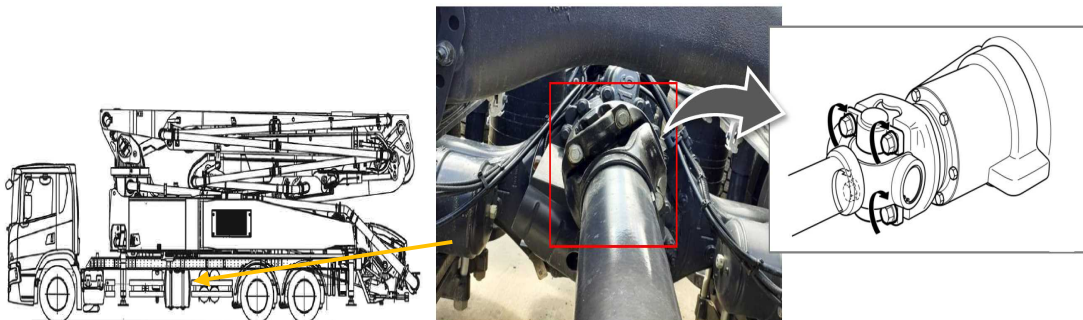
注：  内は改善対象部品を示す

プロペラシャフトにおいて、コンクリートポンプ装置架装時の再組付け工程の作業管理が不適切なため、取り外した締付ボルトを再使用したものがあある。そのため、締付トルクが不足し、走行中にボルトが緩み、異音や車体振動が発生して、そのまま使用を続けると、最悪の場合、プロペラシャフトが脱落して他の交通の妨げとなるおそれがある。

全車両、締付ボルトを新品に交換し、適切なトルクで締め直す。

交換したボルトへのマーキングによる識別を施す。
