## 改善箇所説明図

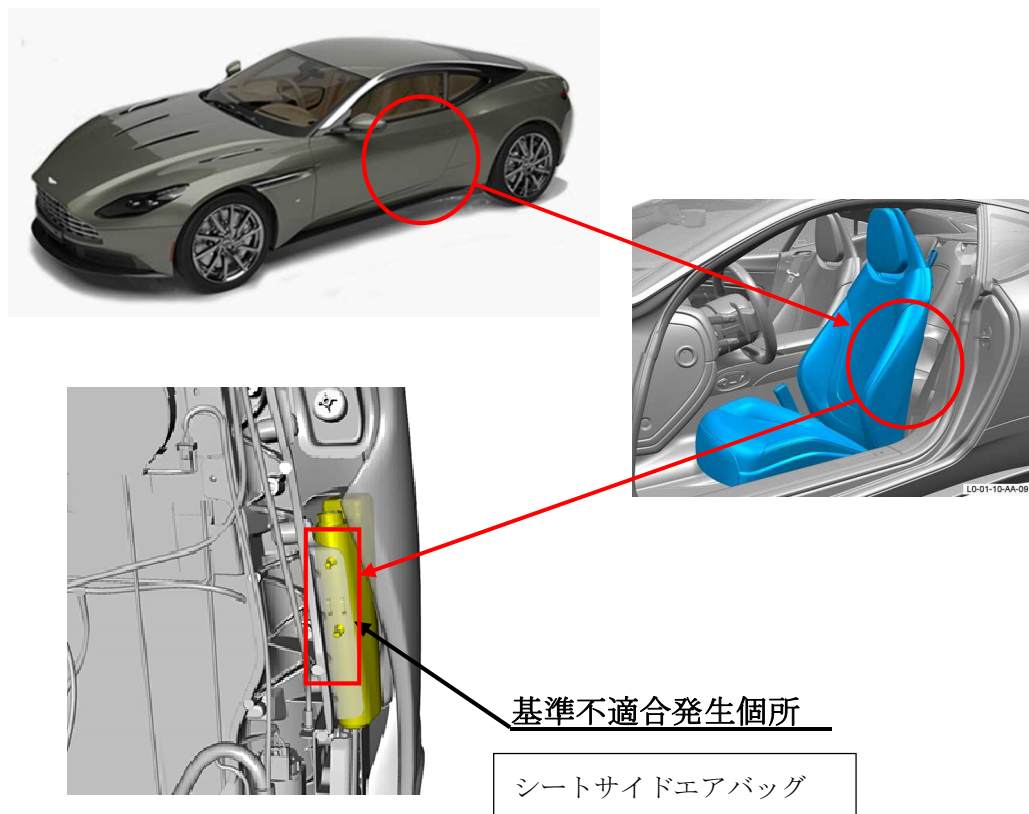
注：  は、点検実施部品を示す。

左右前席サイドエアバッグにおいて、車両製造時の作業管理が不適切なため、エアバッグ固定用ナットが規定トルクで締め付けられていないものがある。そのため、エアバッグ展開時に正常に作動しないおそれがある。

全車両、エアバッグ固定用ナットの取り付け状態を点検し、適切に締め付けられていない場合は規定トルクで締め直す。

運転席ドアストライカーへ黄色ペイントを塗布する。
