## 改善箇所説明図

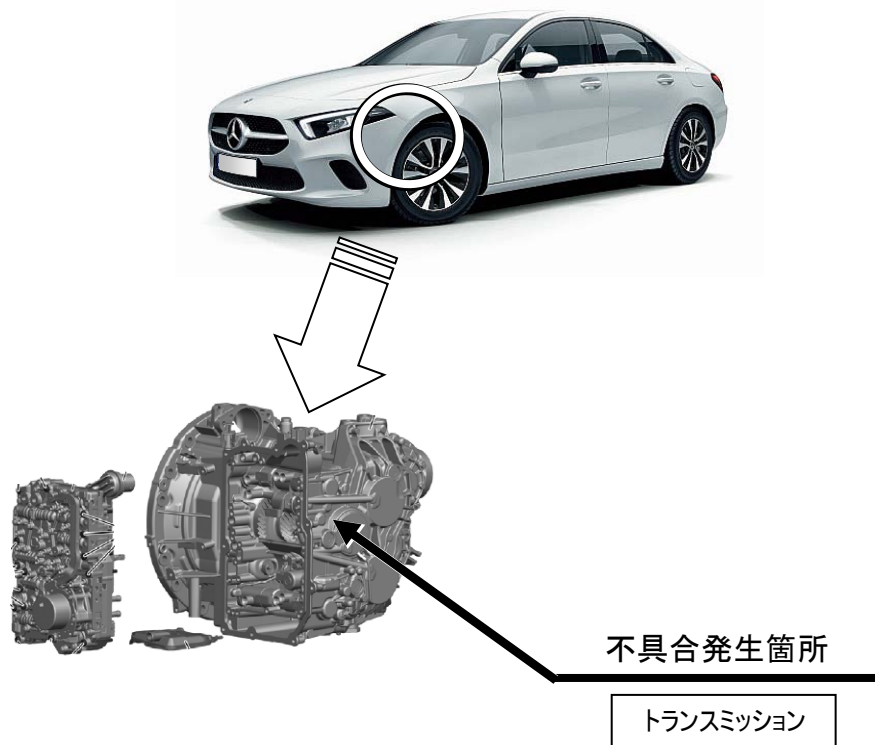
注:  は点検、調整、あるいは交換する部位を示す

デュアルクラッチ式トランスミッションにおいて、製造時の注油装置の設定が不適切なため、適切な量のトランスミッションオイルが注入されておらず、オイル量が多く、または、少なくなっているものがある。そのため、多い場合はブリーダーからオイルが漏れ、少ない場合は潤滑不良が発生し、最悪の場合、オイルが排気管に滴下し火災に至る、または、トランスミッションが焼付くことで走行不能になるおそれがある。

- ① オイル量が多いため、油量の調整を行う。
- ② オイル量が少ないため、トランスミッションを新品に交換する。
- ③ オイル量を点検し、多い車両は油量の調整を行い、少ない車両はトランスミッションを新品に交換する。

識別：車台番号の付近に黄色ペイントを塗布する
