## 改善箇所説明図

電動パワーステアリングの配線

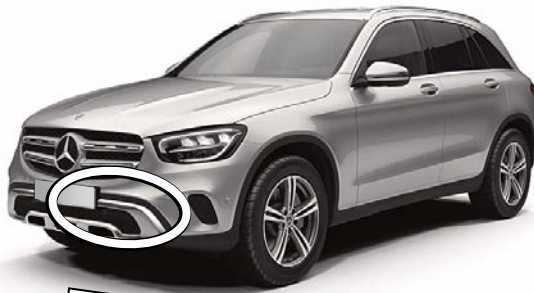
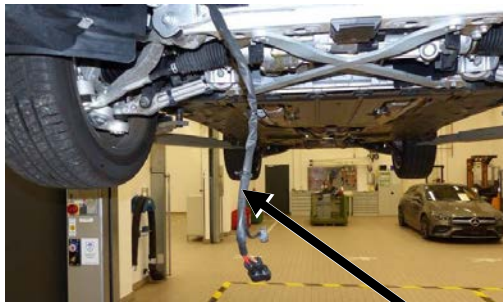
不具合発生箇所

電動パワーステアリングの配線において、切断機の設定が不適切なため、配線被覆が損傷しているものがある。そのため、使用過程で水分が侵入することで電氣的故障が発生し、走行中にパワーステアリングの電動アシストが機能しなくなり、最悪の場合、短絡が起きると火災に至るおそれがある。

全車両、配線を点検し、損傷がある場合は配線を新品に交換する。また、水分の侵入状況を点検し、電動パワーステアリングにまで達している場合は電動パワーステアリングを新品に交換する。
