## 改善箇所説明図

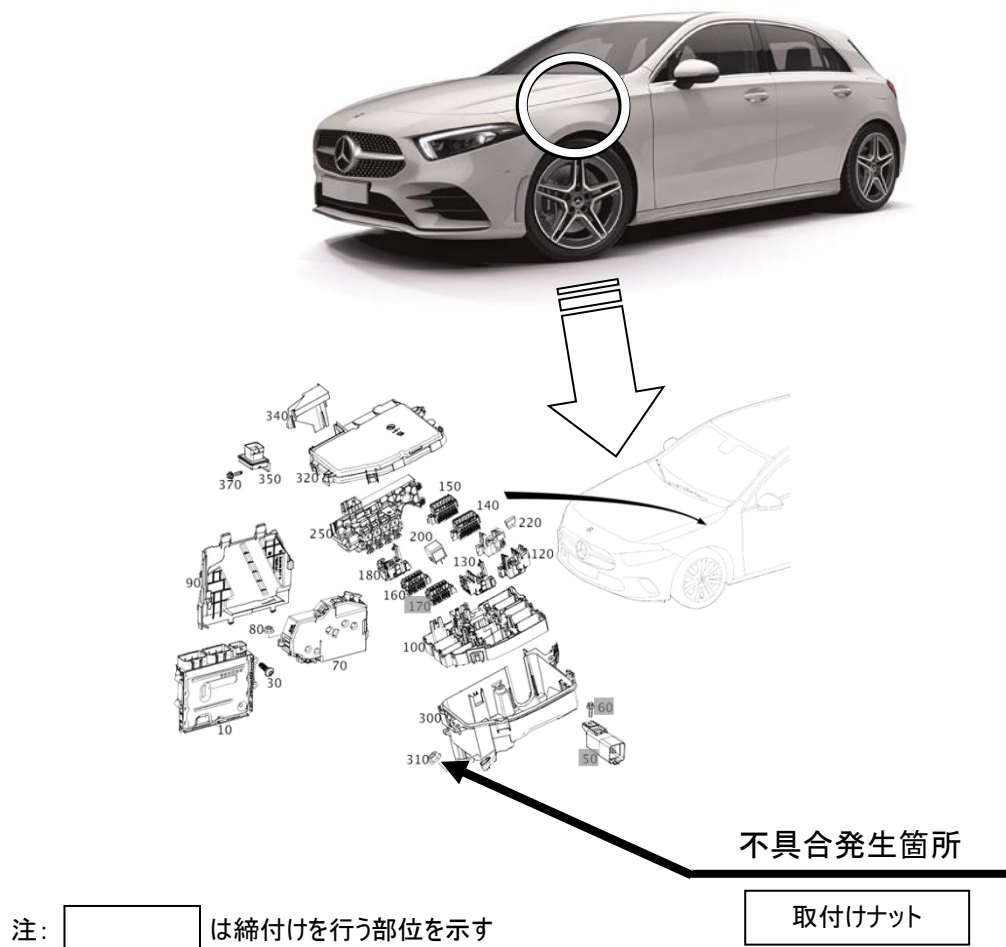
エンジンルーム内のコントロールユニットボックスにおいて、車両製造時の工具の管理が不適切なため、固定用のナットの締付けトルクが不足しているものがある。そのため、走行時の振動等により当該ナットが緩み、コントロールユニットボックスの振動が大きくなり、内蔵されているフューズが損傷して電源が断たれ、最悪の場合、エンジンが停止して走行不能になるおそれがある。

全車両、コントロールユニットボックスの取付けナットを規定トルクで締付ける。

識別 : 車台番号の付近に黄色ペイントを塗布する
