## 改善箇所説明図

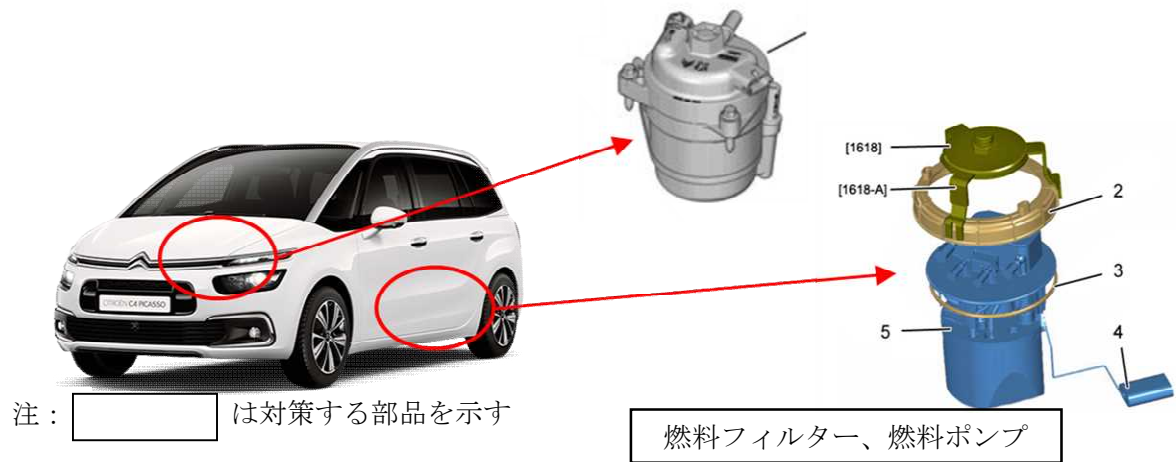
燃料ポンプ・燃料フィルターにおいて、保管管理が不適切なため、車両工場で注入したバイオディーゼル燃料が車両の長期保管により劣化しているものがある。そのため、燃料ポンプ等が詰まり、最悪の場合、エンストや始動不良が発生するおそれがある。

全車両、燃料ポンプと燃料フィルターを新品に交換し、燃料タンクを清掃する。
