## 改善箇所説明図

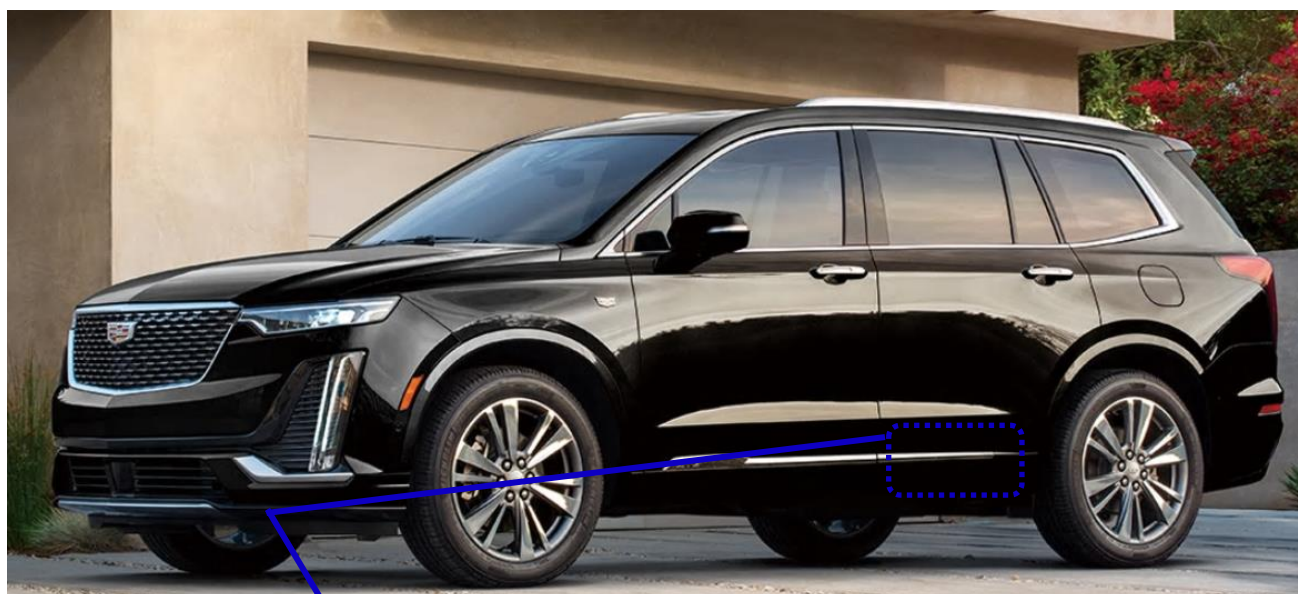
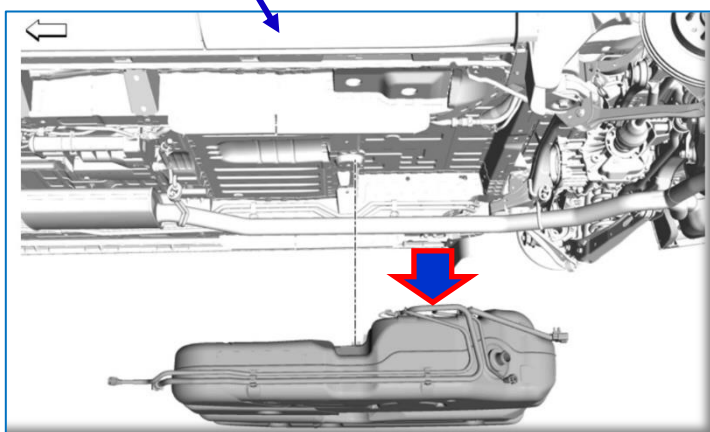
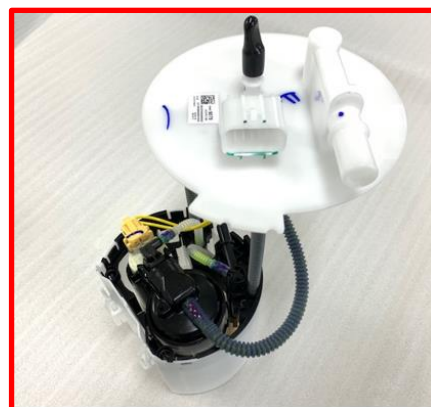
は改善部品を示す

フューエルポンプにおいて、製造機器の管理が不適切なため、内径に突起が生じフューエルタンク間の燃料移動が妨げられるものがある。そのため、主タンクの燃料残量が減った際に、副タンクから燃料が送られずエンジンへの燃料供給が出来なくなり、エンジントールが発生するおそれがある。

全車両、フューエルポンプを良品に交換する。

左側 A ピラー(下側ドアヒンジの下)に黄色ペイントを塗布する。
