# 改善箇所説明図

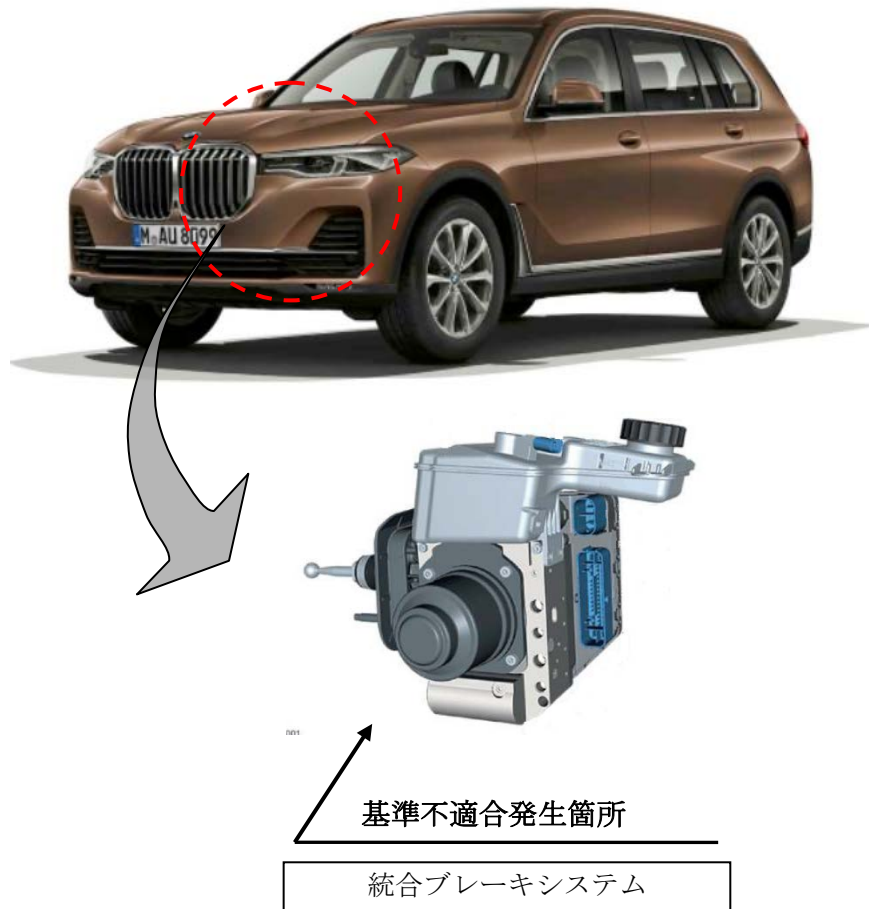
注)  は、交換する部品を示す。

統合ブレーキシテムの油圧回路制御ユニットにおいて、製造機器の設定が不適切なため、油圧ソレノイドバルブの先端がずれて製造されているものがある。そのため、正しい油圧回路を確立できず、ブレーキ警告灯が点灯するおそれがある。

全車両、統合ブレーキシテムを良品に交換する。

識別：右フロントドア ロアヒンジ取り付けボルトの頭部に白ペイントを塗布する。
