## 改善箇所説明図

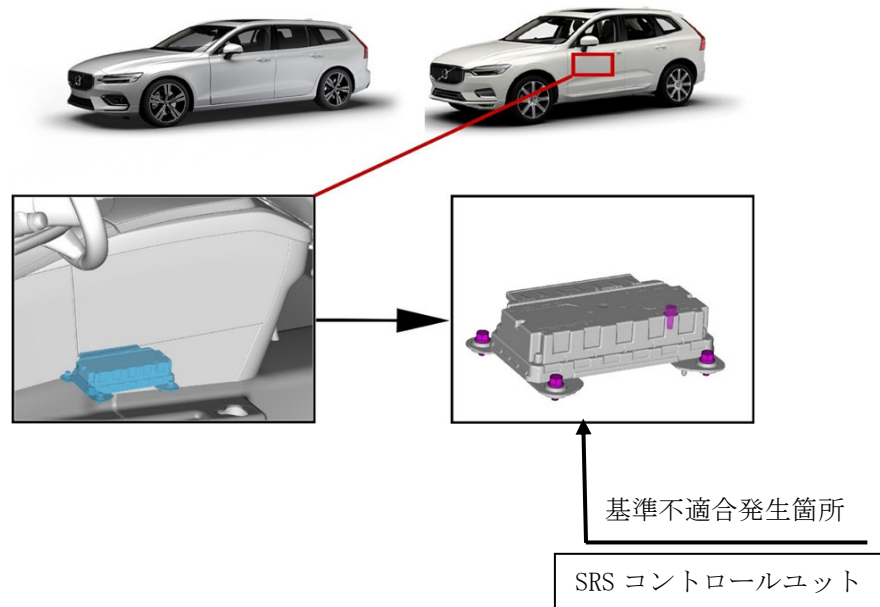
S R S コントロールユニットにおいて、製造機器の設定が不適切なため、固定ボルトが適正なトルクで締め付けられていないものがある。そのため、当該ユニットの固定が緩み、衝突の際に適切に衝撃を検知できず、乗員補助拘束装置が適切に作動しないおそれがある。

全車両、S R S コントロールユニットのボルトを適正なトルクで締め直す。

運転者席側ドアロアヒンジ取り付けボルト（下側）の頭に白ペンを塗布する。
