## 改善箇所説明図

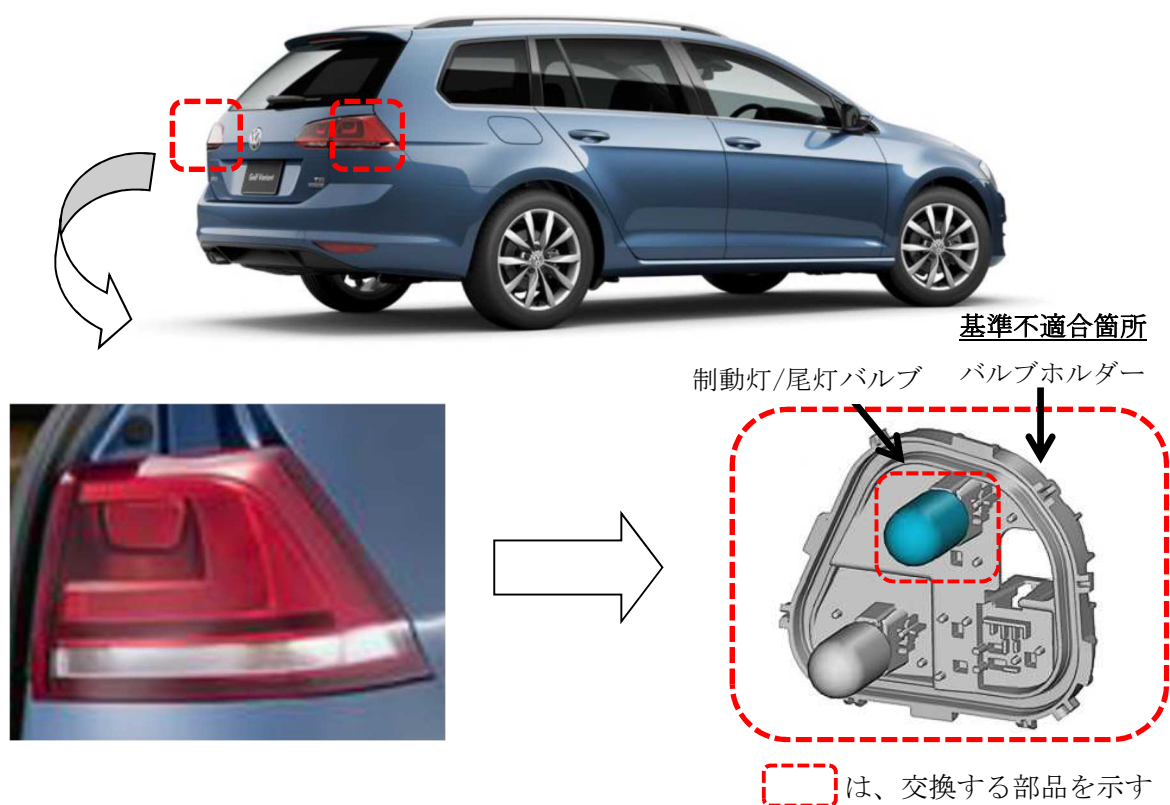
リヤコンビネーションランプにおいて、バルブを取り付けるバルブホルダーの材質が不適切なため、当該バルブホルダーがバルブの熱により変形することがある。そのため、接触不良が発生し警告灯が点灯して、最悪の場合、制動灯及び尾灯が点灯しなくなるおそれがある。

全車両、リヤコンビネーションランプのバルブホルダーを対策品に交換し、制動灯及び尾灯のバルブを新品に交換する。
