## 改善箇所説明図

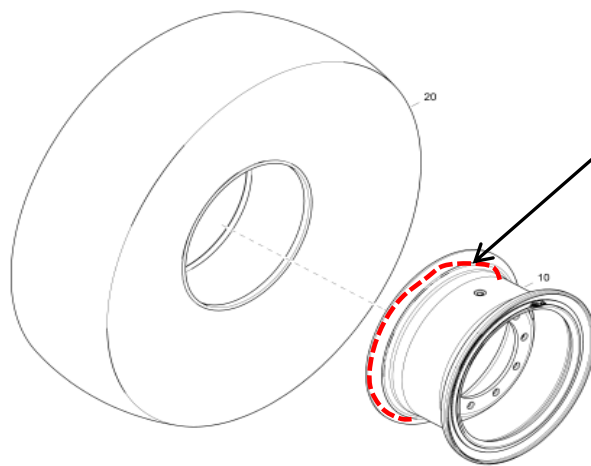
該当タイヤホイール

ホイールリムにおいてホイールリムの製造工程にばらつきが生じたため、リムの曲げ部に亀裂が生じることがある。そのため、そのままの状態で使用を続けると、亀裂が進展し、最悪の場合タイヤがホイールリムから外れる恐れがある。

全車両のホイールロットナンバーを確認し該当するものは良品と交換する

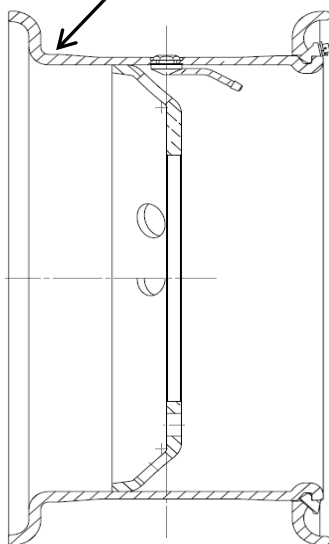
ホイールリム断面図

### 亀裂発生曲げ部

設計を見直し、製造工程のばらつきが発生しない工程で製造できるよう改善した
