## 改善箇所説明図

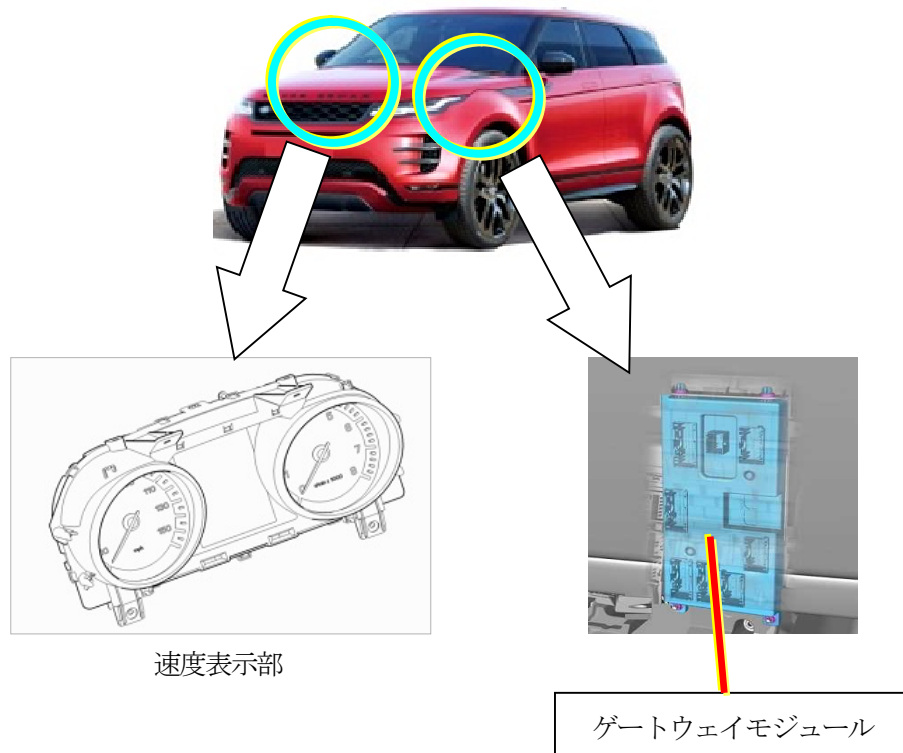
注：  は、プログラム更新部を示す。

スピードメーターにおいて、ゲートウェイモジュールのプログラム不適切なため、走行中にキロメートル表示がマイル表示に切り替わることがある。そのため、運転者が表示されている速度と実際の速度とを誤認識し、速度が出過ぎるおそれがある。

全車両、ゲートウェイモジュールのプログラムを対策プログラムに書き換える。

識別：助手席リアドアヒンジボルトに黄色ペイントを塗布する。
