## 改善箇所説明図

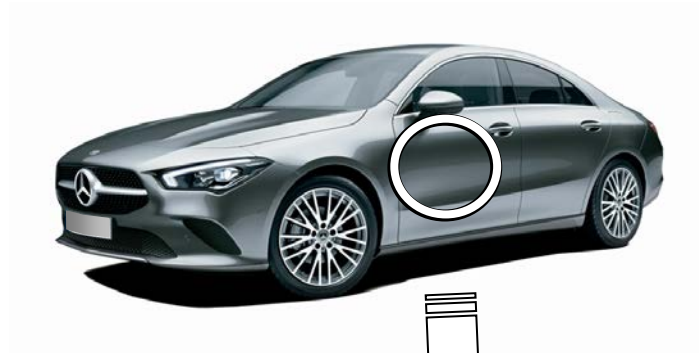
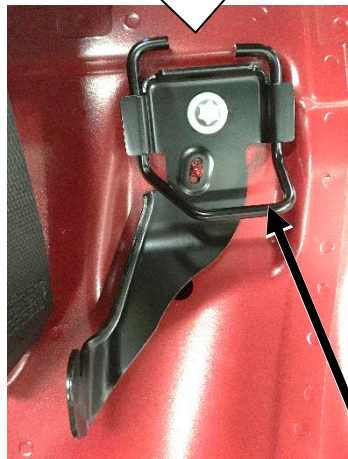
右後席右側  
ISOFIX ブラケット

不具合発生箇所

ISOFIX ブラケットのハンドル

右後席右側の ISOFIX ブラケットにおいて、製造指示が不適切なため、チャイルドシートを接続するハンドルが取り付けられていないものがある。そのため、チャイルドシートを正しく固定できず、最悪の場合、衝突時にチャイルドシートが拘束されずに乗員が負傷するおそれがある。

全車両、右後席右側の ISOFIX ブラケットを点検し、ハンドルがない場合は当該ブラケットを良品に交換する。

識別 : 車台番号の付近に黄色ペイントを塗布する
