## 改善箇所説明図

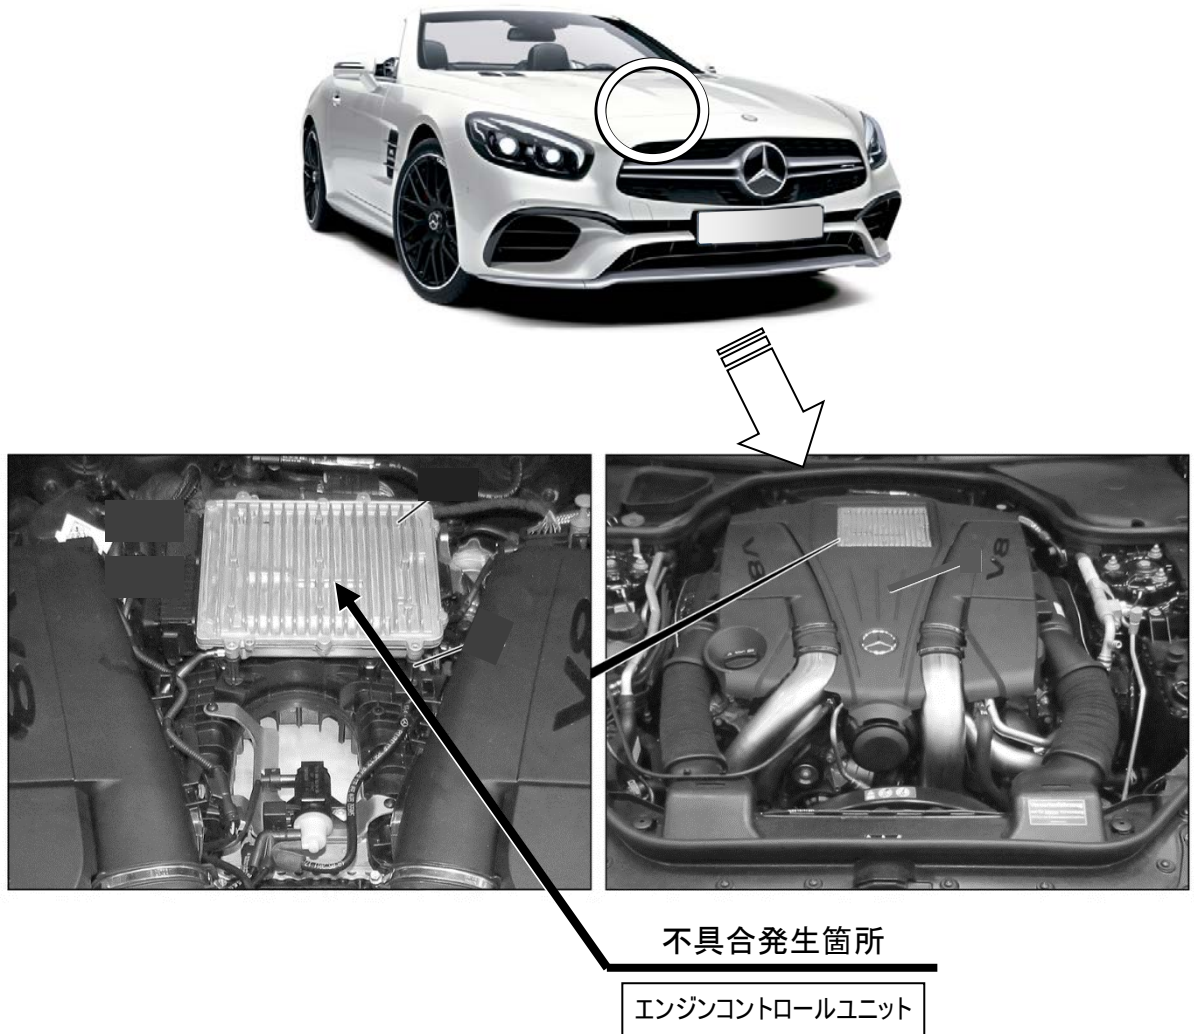
注:  はプログラムを書き換える部位を示す

エンジンコントロールユニットの制御プログラムにおいて、車両へ搭載する仕様の管理が不適切なため、正規と異なる仕様のプログラムを搭載している。そのため、アクセルオフ時の燃料噴射停止後、再噴射開始のタイミング制御が適切に行われず NOx 排出量が増え、最悪の場合、排出ガスが基準値を超えるおそれがある。

全車両、エンジンコントロールユニットの制御プログラムを正規のプログラムに書き換える。

識別 : 車台番号の付近に黄色ペイントを塗布する
