## 改善箇所説明図

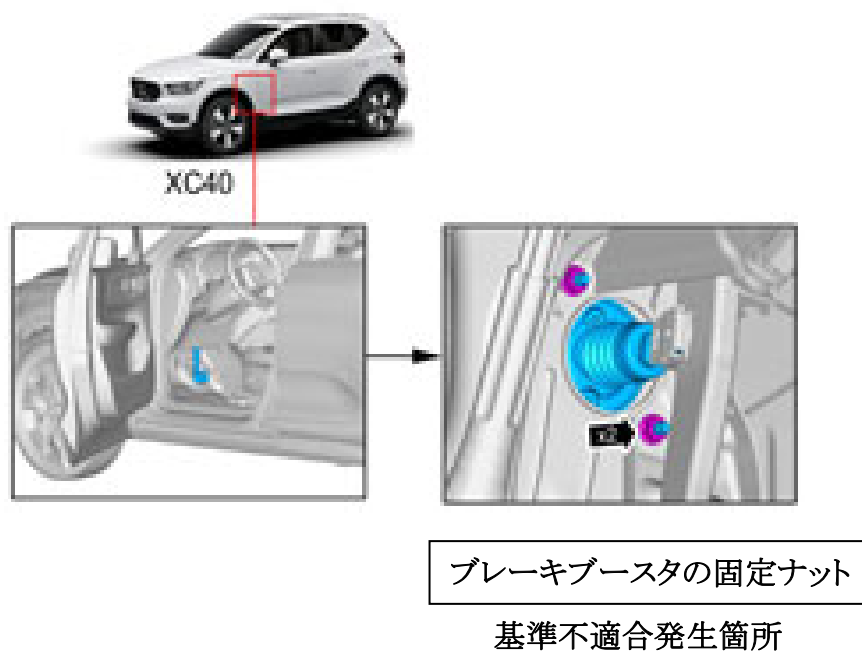
### 基準不適合発生箇所

ブレーキブースタにおいて、固定ナットの締付トルクの設計が不適切なため、2箇所が適切なトルクで締め付けられていないことがある。そのため、使用過程で当該固定ナットが緩み、異音が発生して、最悪の場合、ブレーキの踏み代を正しく検知できずに制動力が低下するおそれがある。

全車両、ブレーキブースタの該当するナットを対策品に交換し、対策した規定トルクで締め直す。

運転者席側ドアアヒンジ取り付けボルト(上側)の頭に白ペンを塗布する。
