## 改善箇所説明図

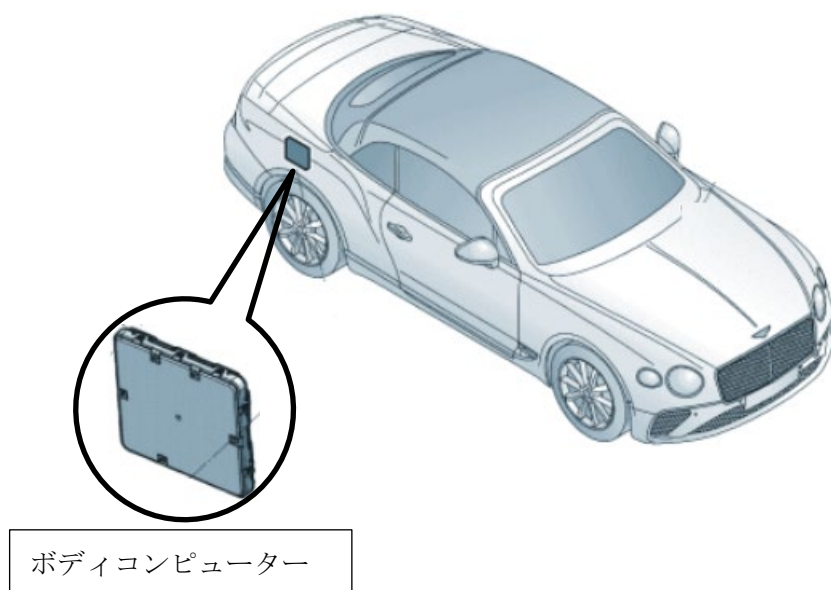
コンバーチブル仕様において、ボディコンピューターのプログラムが不適切なため、リモコンキーでコンバーチブルルーフが開閉できる状態になっている。そのため、車両が見えない場所等からリモコンキーによって当該ルーフの開閉操作をした場合、乗員が当該ルーフに接触し、最悪の場合、挟まれて負傷するおそれがある。

全車両、ボディコンピューターのプログラムを書き換え、リモコンキーによるコンバーチブルルーフ操作機能を無効にし、取扱説明書の該当ページに機能変更後の説明を記載したステッカーを貼り付ける。

トノカバーの右側バンプストップに白色のペイントを塗布し識別とする。
