# 改善箇所説明図

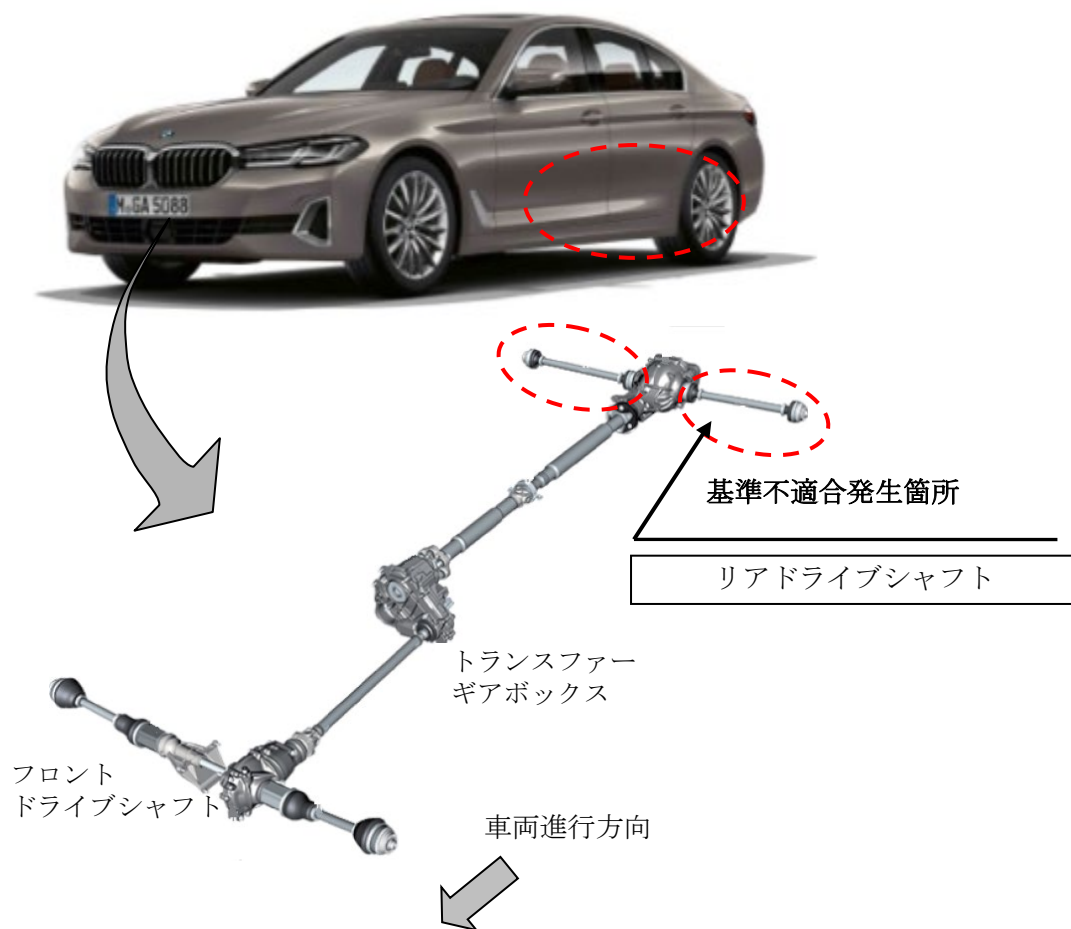
注)  は、交換する部品を示す。

リアドライブシャフトにおいて、熱硬化処理工程が不適切なため、耐久性が不足しているものがある。そのため、走行中の振動や応力により当該ドライブシャフトの接合部が破断し、最悪の場合、走行不能になる、またはパーキングロックが機能しなくなるおそれがある。

全車両、該当するリアドライブシャフトを良品に交換する。

識別：左フロントドア ロアヒンジ取り付けボルトの頭部に白ペイントを塗布する。
