## 改善箇所説明図

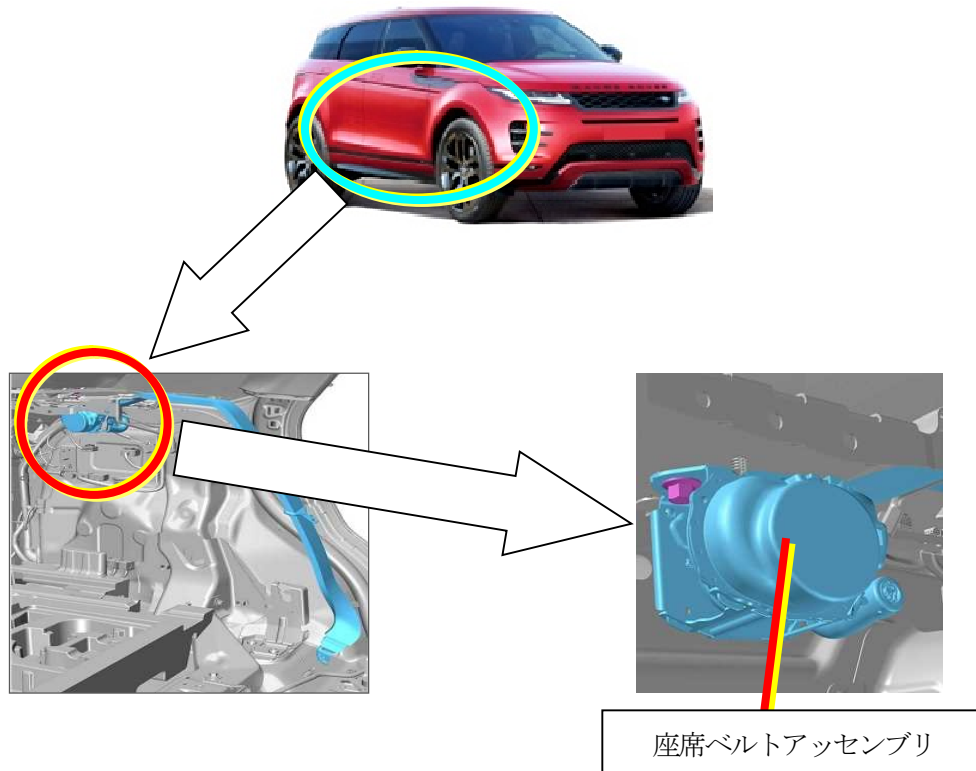
注：  は、交換部品を示す。

後部座席左右のシートベルトにおいて、部品受注管理が不適切なため、仕様と異なるものが取り付けられているものがある。そのため、協定規則第16号の基準に適合しないおそれがある。

全車両、後部座席のシートベルトを点検し、正規と異なるものが取り付けられている場合は正規品に交換する。  
識別：助手席ドアヒンジボルトに白ペイントを塗布する。
