# 改善箇所説明図

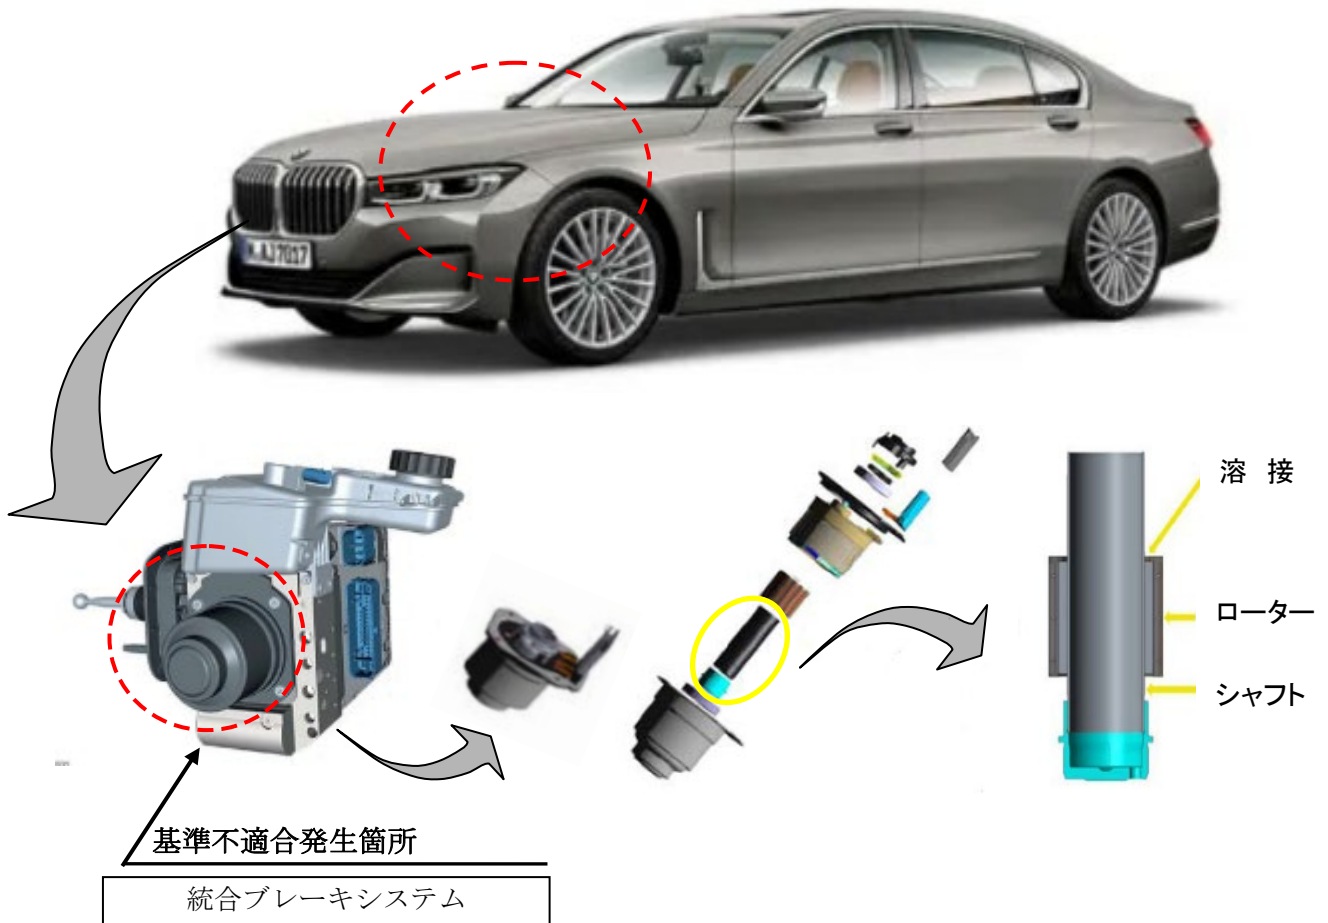
注)   は、交換する部品を示す。

統合ブレーキシステムの油圧回路制御ユニットにおいて、製造機器の設定が不適切なため、油圧生成用モーターのローターとシャフトが適切に溶接されていないものがある。そのため、ローターがシャフトから外れ、モーターが正しく作動せず、最悪の場合、油圧が生成できずに制動距離が延びるおそれがある。

全車両、統合ブレーキシステムを良品に交換する。

識別：右フロントドア ロアヒンジ取り付けボルトの頭部に白ペイントを塗布する。
