## 改善箇所説明図

### 基準不適合発生箇所

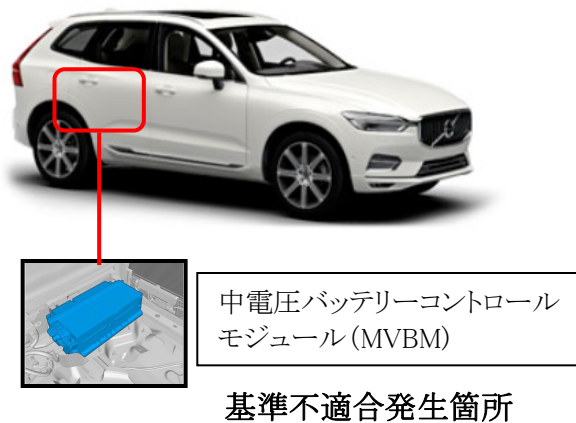
マイルドハイブリッド車の中電圧バッテリーコントロールモジュール (MVBM) において、プログラムが不適切なため、診断トラブルコード (DTC) データをクリアする時にエラーが発生し、再起動が繰り返されることがある。そのため、スターターモーター機能が作動せず、エンジンの始動ができないおそれがある。

注: ☐ は不具合箇所を示す。

全車両、中電圧バッテリーコントロールモジュールのプログラムを対策プログラムに書き換える。

運転者席側ドアアヒンジ取り付けボルト (下側) の頭に白ペンを塗布する。
