## 改善箇所説明図

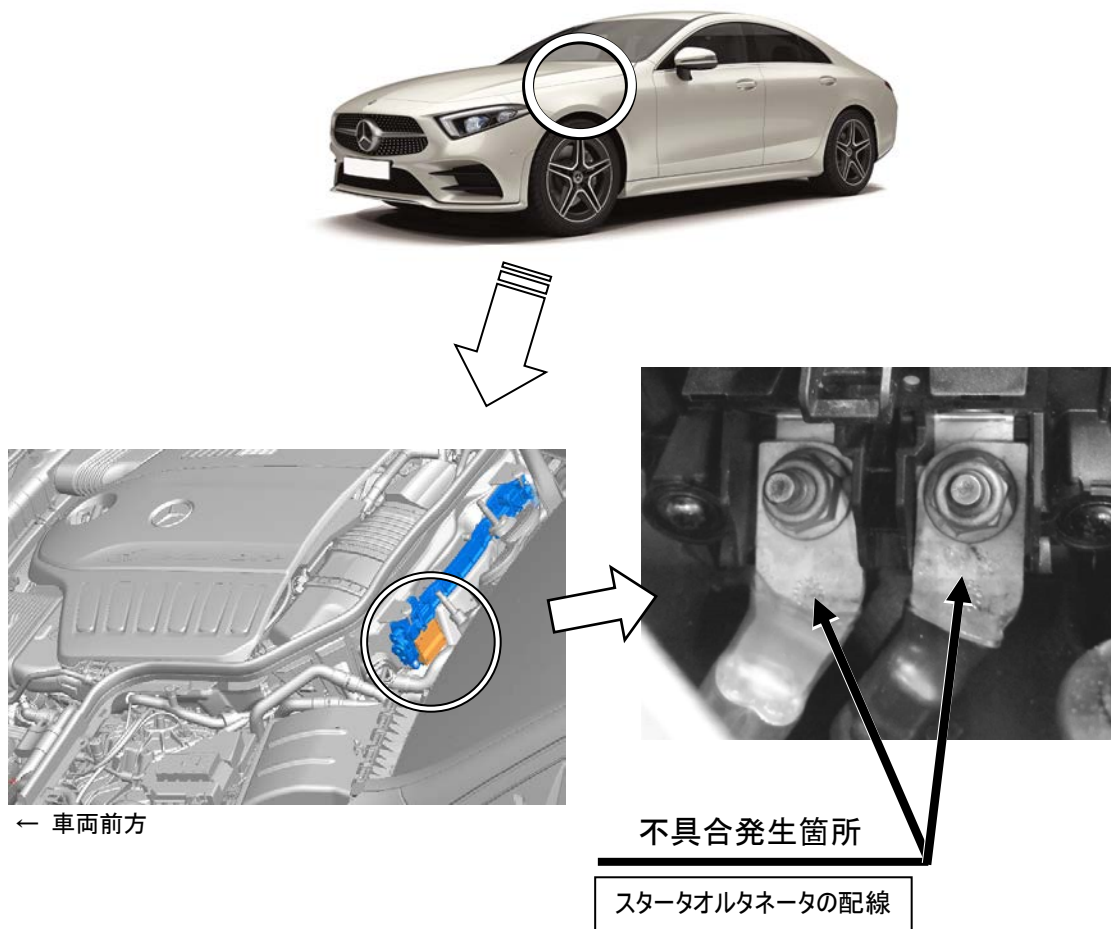
注:  は修正する部位を示す

48V スタータオルタネータの配線において、作業指示が不適切なため、配線に誤った取付金具が取り付けられ、誤った結線がされているものがある。そのため、高負荷運転時にフューズの容量を超える電流が流れ、最悪の場合、フューズが溶断されて警告灯が点灯するとともにエンジンの始動ができなくなるおそれがある。

全車両、配線の結線を正しい状態に修正する。
