## 改善箇所説明図

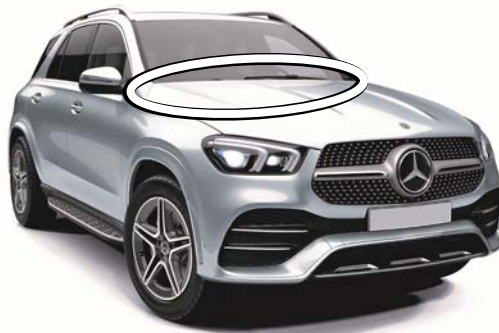
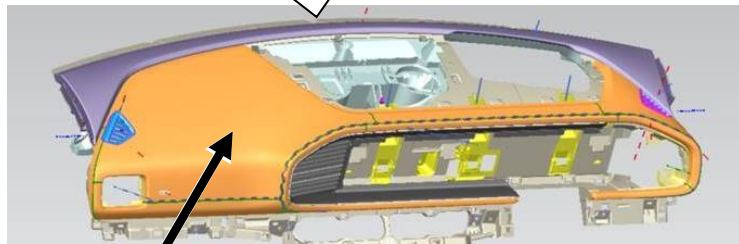
ダッシュボード

不具合発生箇所

ダッシュボードにおいて、製造管理が不適切なため、表皮がキャリアへ適切に溶着されていないものがある。そのため、衝突等で助手席側のエアバッグが作動した際に表皮がダッシュボードから剥がれ、エアバッグの膨張を阻害し、最悪の場合、乗員が負傷するおそれがある。

全車両、ダッシュボードを良品に交換する。
