## 改善箇所説明図

### 基準不適合発生箇所

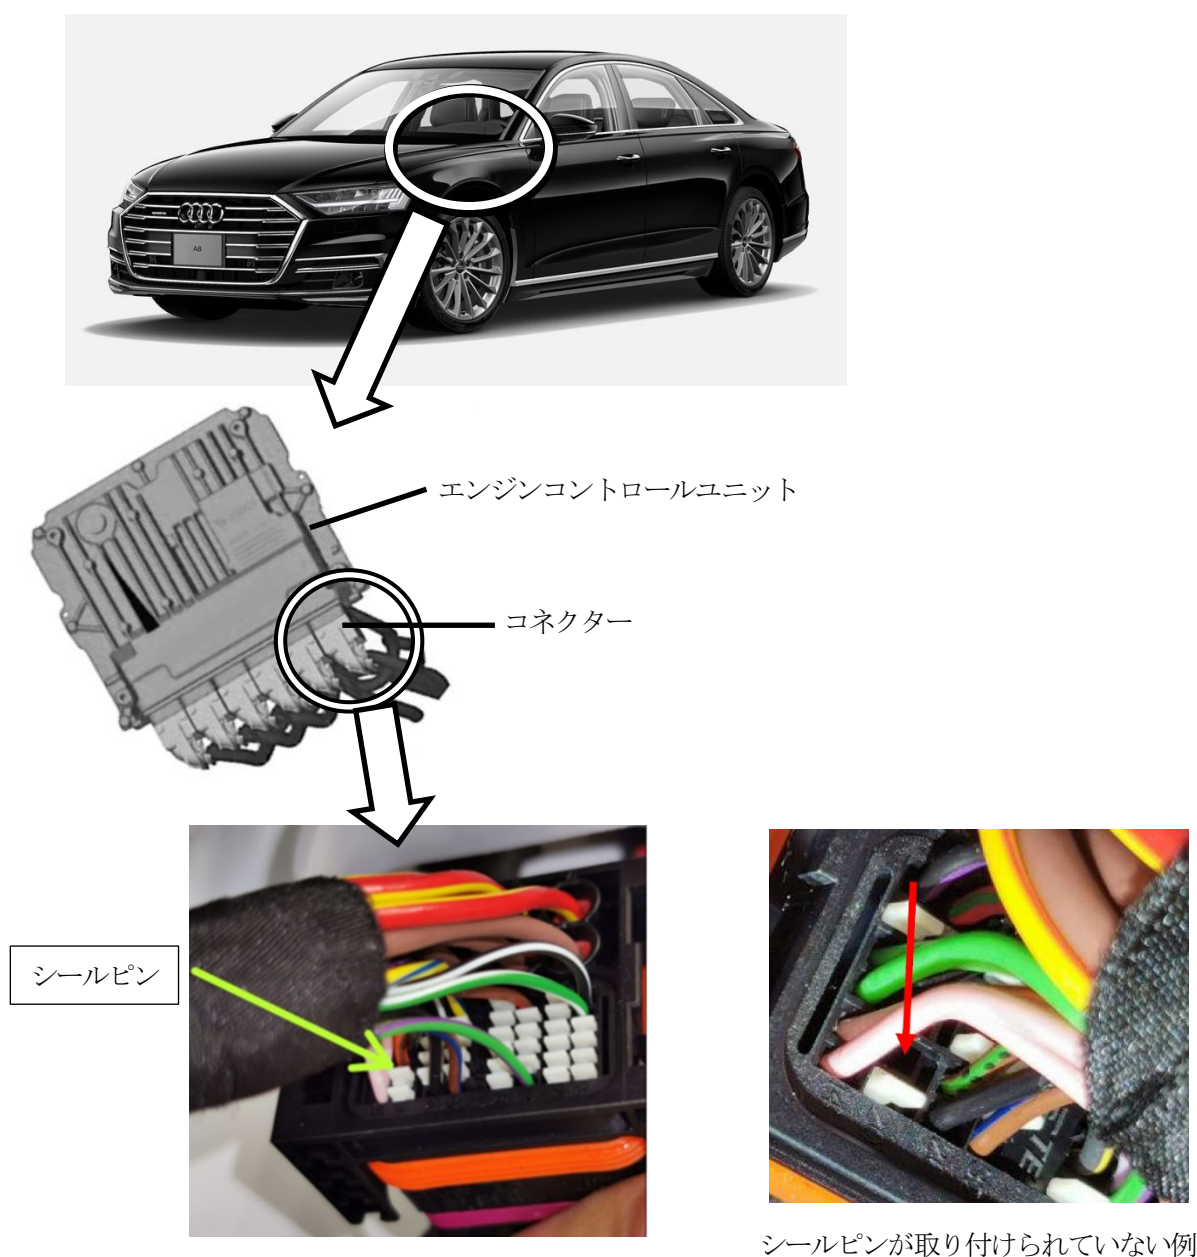
エンジンコントロールユニットにおいて、作業工程管理が不適切なため、配線コネクタの端子にシールピンが取り付けられていないものがある。そのため、コネクタ内部に水分が浸入し、コネクタ、若しくは当該ユニットの端子に錆が発生して、最悪の場合、エンジン警告灯が点灯し、緊急走行モードによりエンジン出力が低下するおそれがある。

全車両、エンジンコントロールユニットの配線コネクタの端子を点検し、シールピンが取り付けられていない場合はシールピンを取り付ける。なお、エンジンコントロールユニットおよび配線コネクタ端子に錆が発生している場合は、当該ユニットを新品に交換する。
