## 改善箇所説明図

### 基準不適合発生箇所

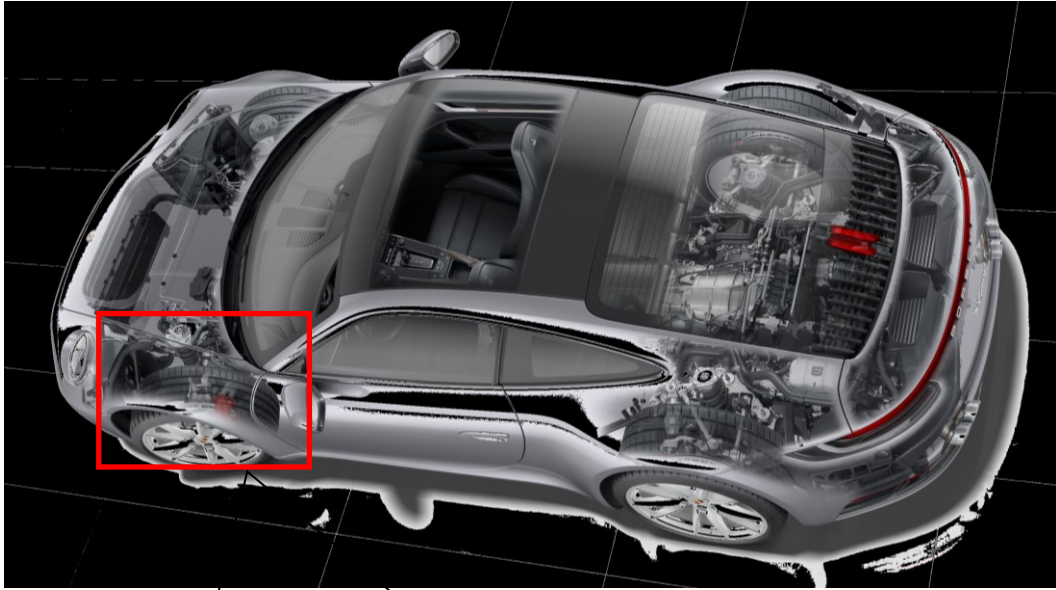
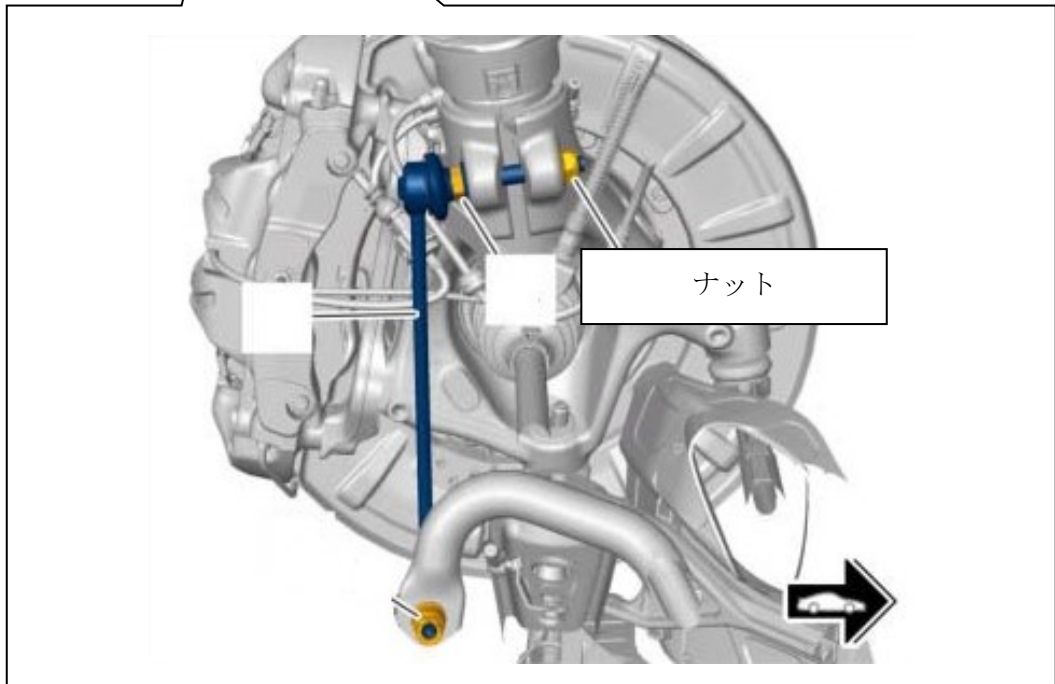
緩衝装置において、サスペンションアーム類を固定するナットのねじ部の加工が不適切なため、ねじ接続部が完全に締め付けられていないことがある。そのため、アーム類固定部のネジが緩むことでがたつき、異音が発生し、最悪の場合、ハンドル操作が正常に行えなくなるおそれがある。

全車両、該当するナットを良品に交換する。また、ボルト側ねじ部やアーム類に損傷が生じている場合は新品に交換する

識別： 改善済車両には車台番号打刻の右側に黄色ペイントを塗布する。
