# 改善箇所説明図

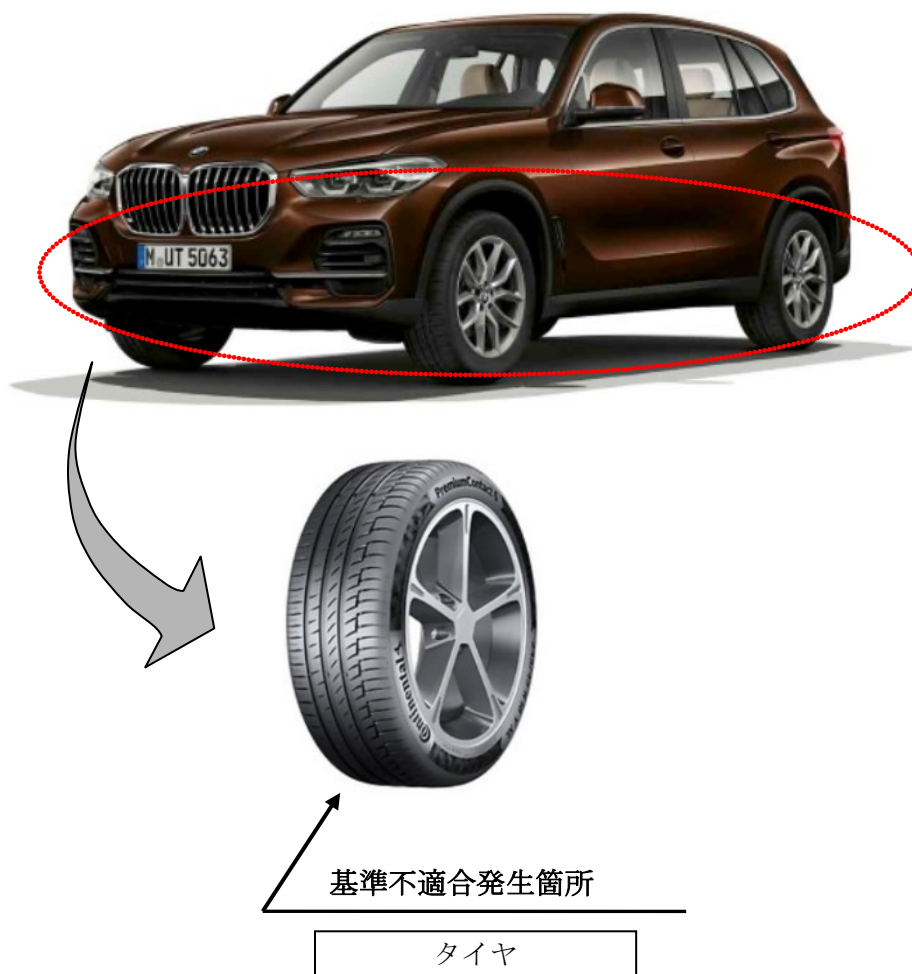
注)  は、点検し、必要に応じて交換する部品を示す。

タイヤの製造時の加硫工程において、機器設定が不適切なため、規定された時間よりも長く熱処理が実施されたものがある。そのため、タイヤの弾力性と耐久性が不足し、最悪の場合、破損したり、空気が急激に低下するおそれがある。

全車両、装着されているタイヤの型番号を確認し、該当するものは良品に交換する。

識別：右フロントドア ロアヒンジ取り付けボルトの頭部に白ペイントを塗布する。
