## 改善箇所説明図

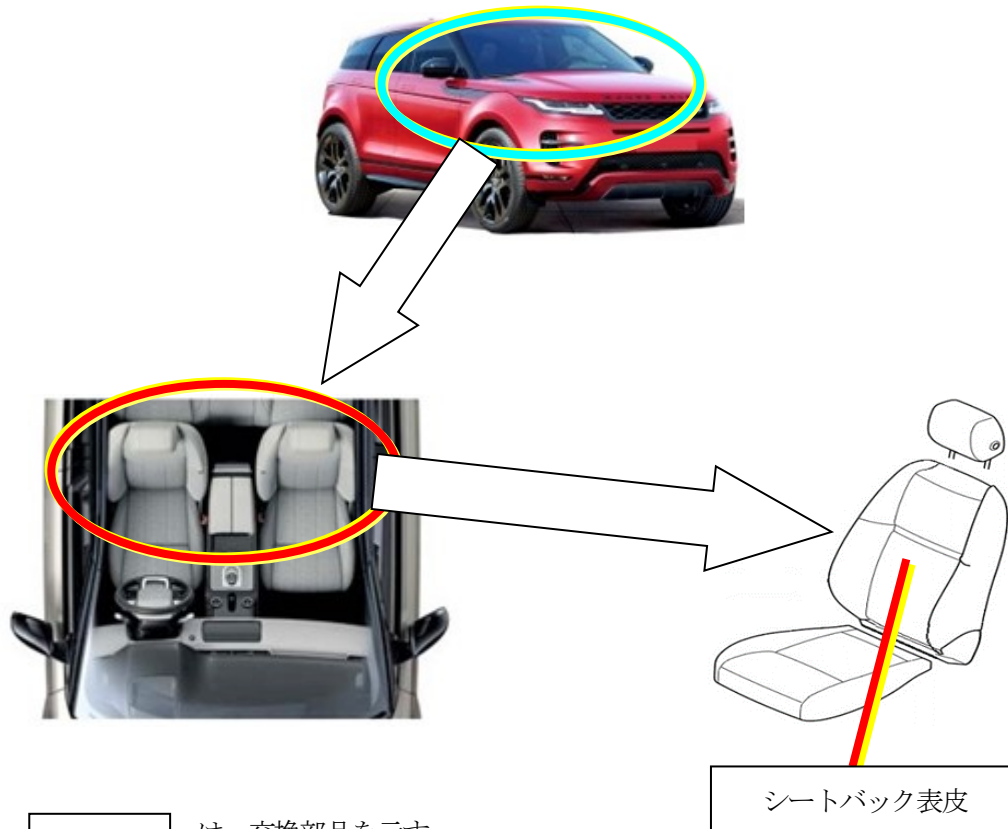
### 基準不適合発生箇所

前席左右のシートバック表皮において、加工作業が不適切なため、難燃性の技術基準に適合していないものがある。そのため、火災が発生した際、基準に定められているよりも速く延焼するおそれがある。

### 改善の内容

全車両、前席左右のシートバック表皮を良品に交換する。  
識別：助手席ドアヒンジボルトに黄色ペイントを塗布する。
