## 改善箇所説明図

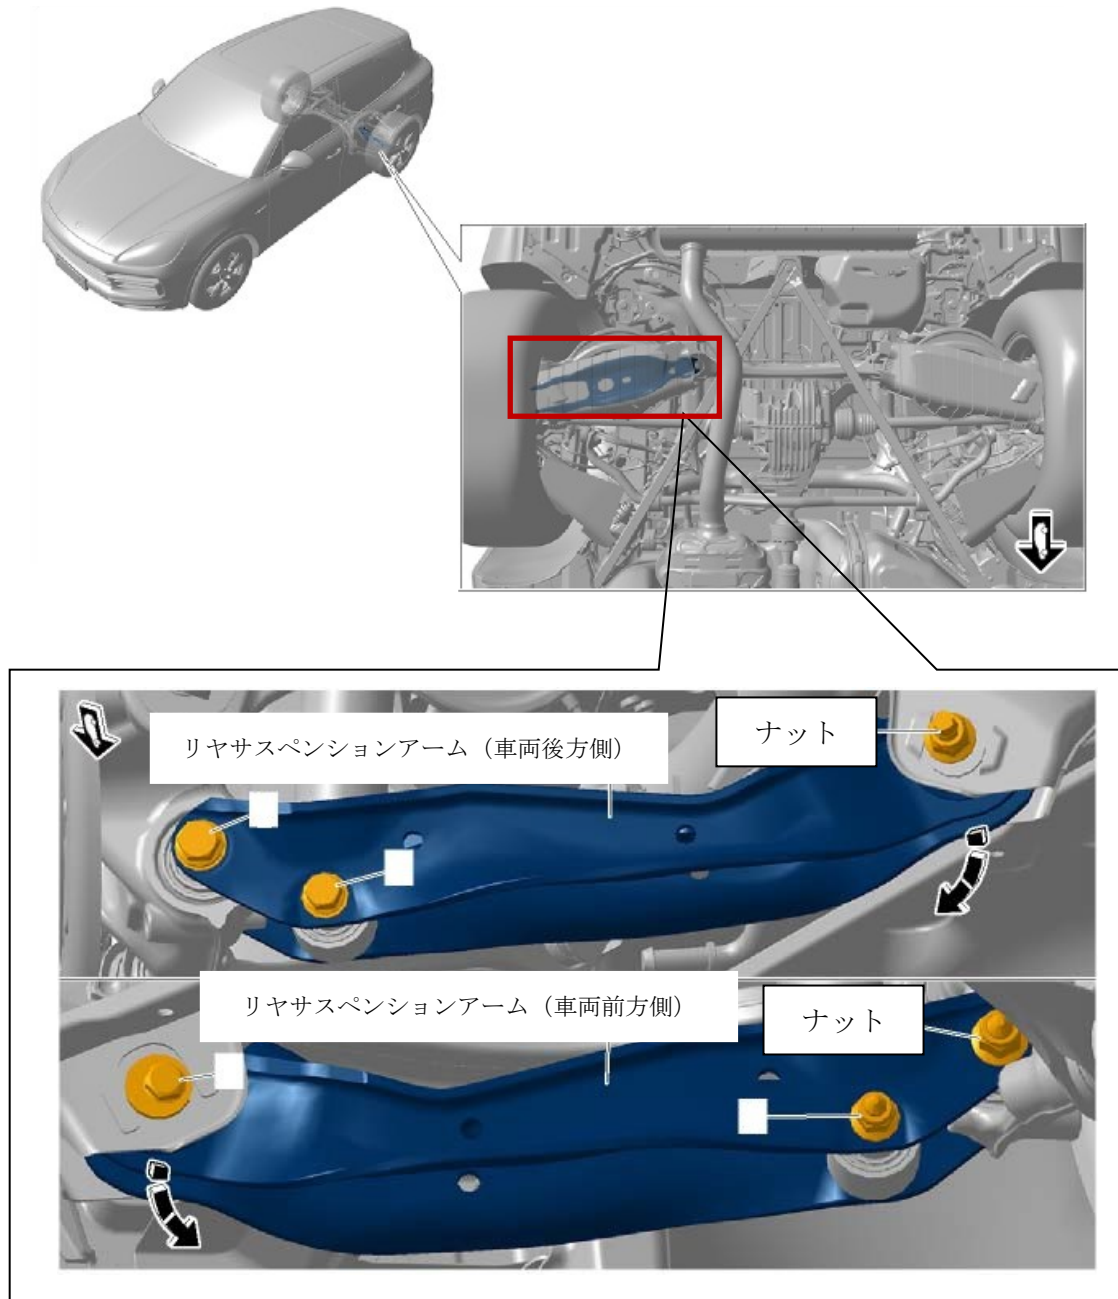
緩衝装置において、リヤサスペンションアームを固定するナットの材料が不適切なため、早期に腐食割れが生じるものがある。そのため、アーム固定部のネジが緩むことでがたつき、異音が発生し、最悪の場合、ハンドル操作が正常に行えなくなるおそれがある。

全車両、該当するナットを良品に交換する。また、ボルト側ねじ部やアーム類に損傷が生じている場合は新品に交換する

識別： 改善済車両には車台番号打刻の右側に黄色ペイントを塗布する。
