## 改善箇所説明図

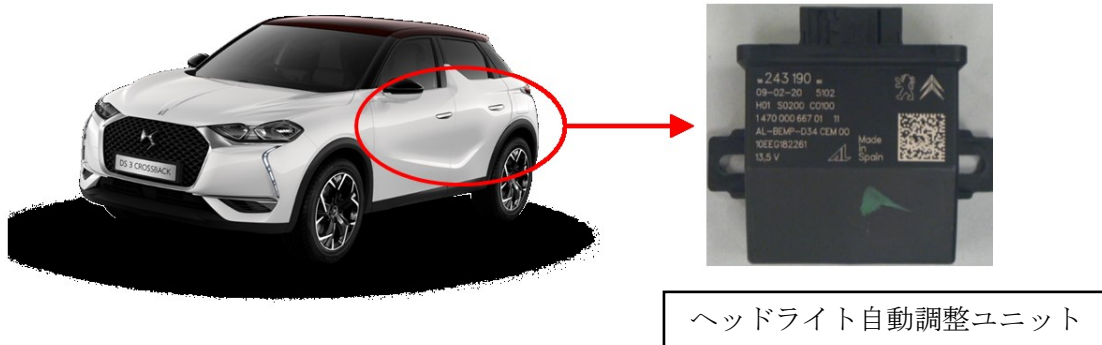
注：  は対策する部品を示す

ヘッドライト自動調整ユニットにおいて、半田付け時の温度管理が不適切なため、設定温度が低い状態で半田付けされ、不十分な状態で取付けられたものがある。そのため、走行振動等により半田が剥がれることで、導通不良が発生し、警告灯が点灯及びヘッドライトの照射角度自動調整が作動しなくなるおそれがある。

全車両、ヘッドライト自動調整ユニットを良品に交換する。

車台番号打刻の下段右側に白ペイントを塗る。
