# 改善箇所説明図

## 基準不適合の内容

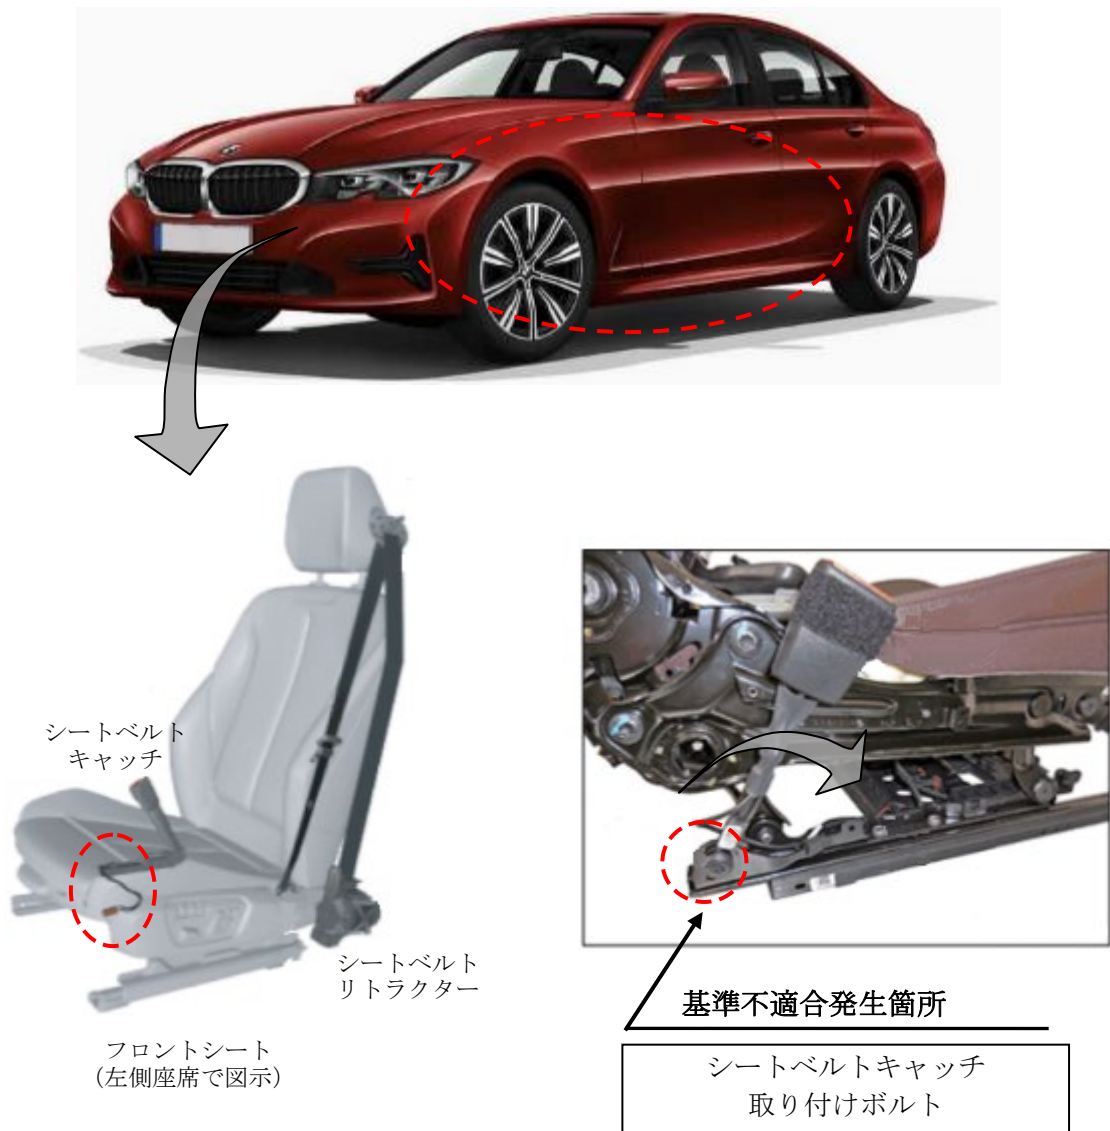
注)   は、点検し、必要に応じて交換する部品を示す。

フロントシート組立て工場において、工程管理が不適切なため、シートベルトキャッチを固定するボルトが正しく取り付けられていないものがある。そのため、当該部分から異音が発生し、最悪の場合、衝突事故の際にシートベルトキャッチがシートフレームから外れ、乗員が怪我をするおそれがある。

全車両、左右フロントシートのシートベルトキャッチボルトの取り付け状態を確認し、正しく取り付けられていない場合には、ボルトを交換し、正しく取り付ける。

識別：左フロントドアアヒンジ取り付けボルト（下側）の頭に白ペンを塗布する。
