## 改善箇所説明図

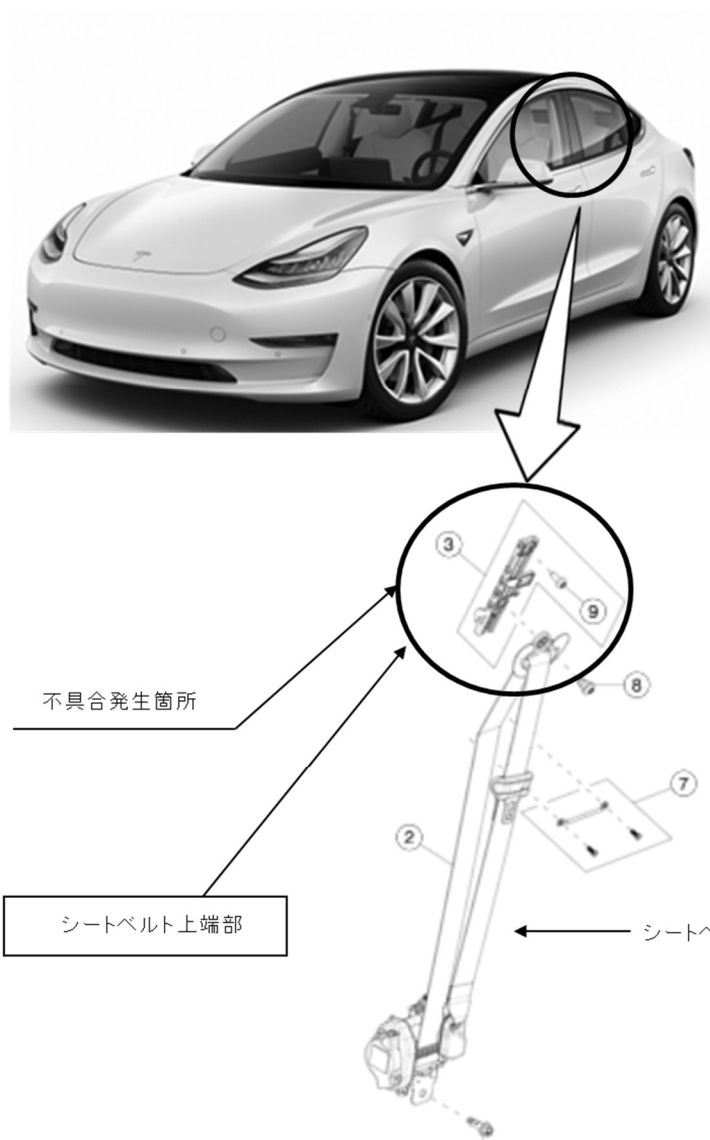
運転席及び助手席のシートベルトにおいて、シートベルト上端部の締め付け作業が不適切なため、締め付けトルクが不足しているものがある。そのため、衝突時の衝撃により当該部のボルトが緩み、最悪の場合、設計された角度でシートベルトが機能しないことで適切に拘束できないため、乗員が負傷するおそれがある。

該当する車両のシートベルト取付部の検査を行い、不具合が発見された際に修理を行う。

識別：運転者席側ドア開口部のドアロックストライカー付近に、ステッカー（外-3232）を貼付する。
