## 改善箇所説明図

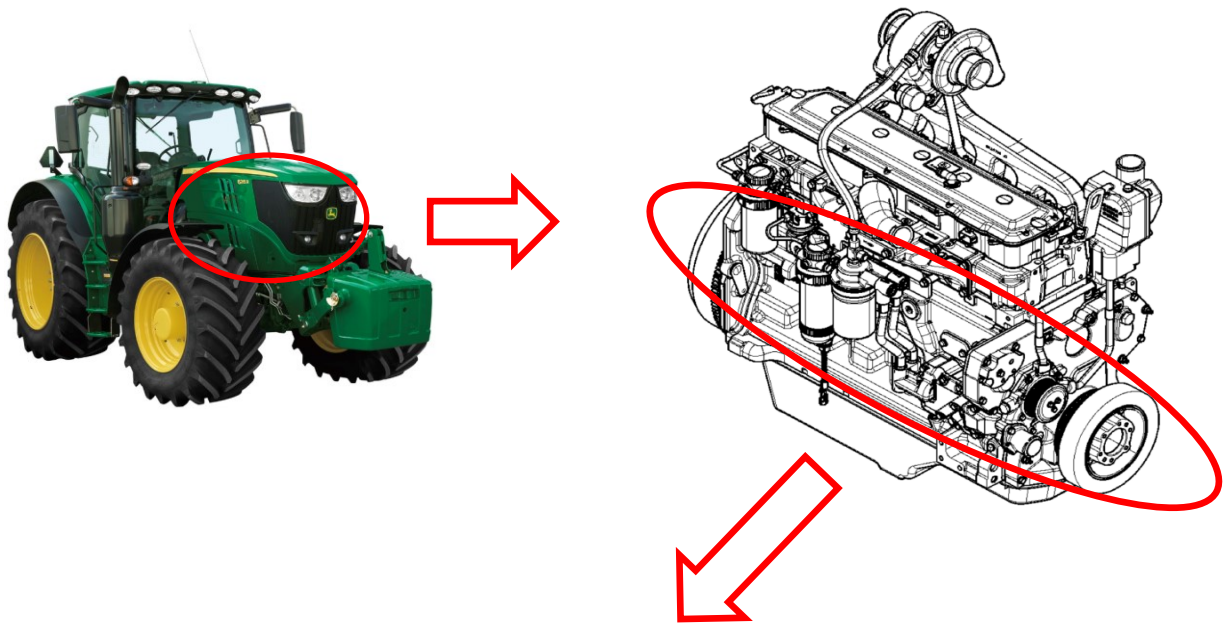
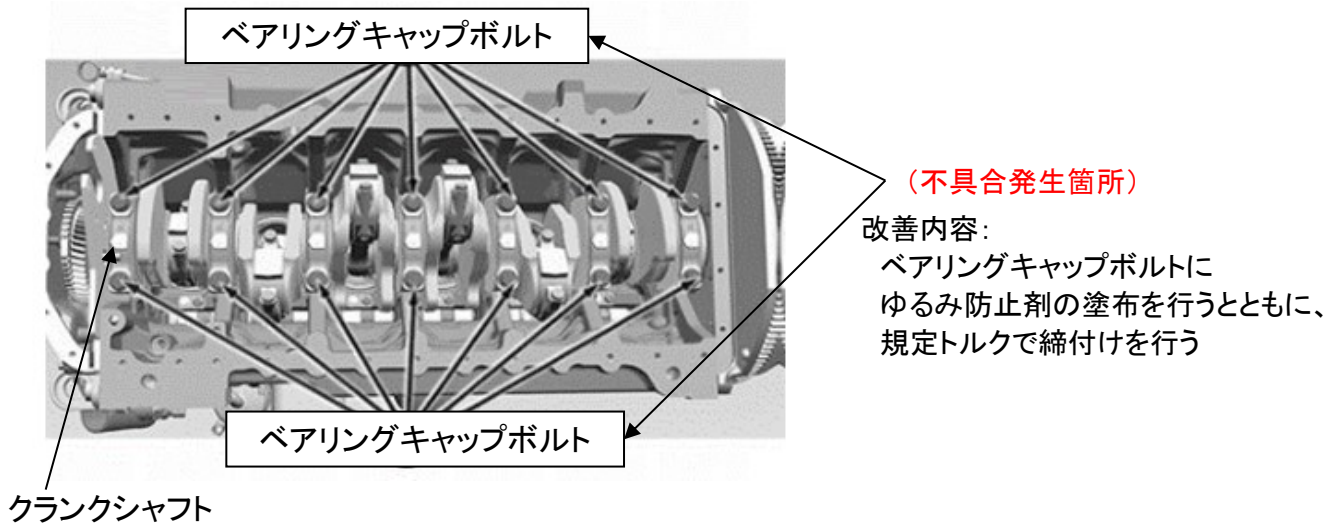
農耕トラクタのクランクシャフトのベアリングキャップボルトにおいて、締付け工具のプログラムが不適切なため、締付トルクが不足しているものがある。そのため、そのままの状態で使用を続けるとエンジン振動等によりボルトが緩み、最悪の場合、エンジンが破損するおそれがある。

全車両、ベアリングキャップボルトを新品に交換し、ゆるみ防止剤の塗布を行うとともに、規定トルクで締付けを行う。
