## 改善箇所説明図

### 不具合発生箇所

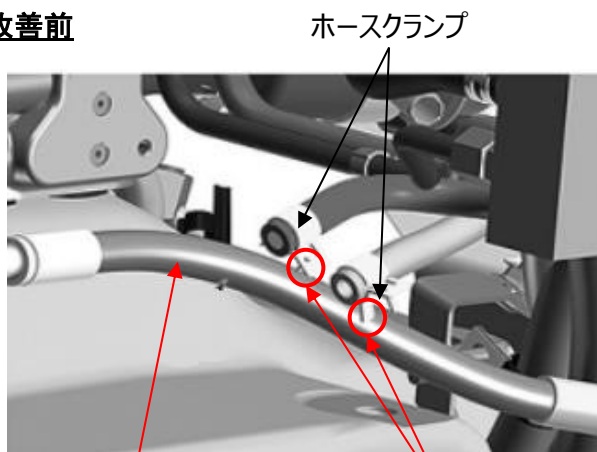
### 改善前

ブレーキホース

(不具合発生箇所)

農耕トラクタのブレーキホースにおいて、近接するホースクランプの組付指示が不適切なため、クランプと干渉するものがある。そのため、そのままの状態で使用を続けると走行振動やエンジン振動等によりホースが損傷し、最悪の場合、ブレーキオイルが漏れ、制動力が低下するおそれがある。

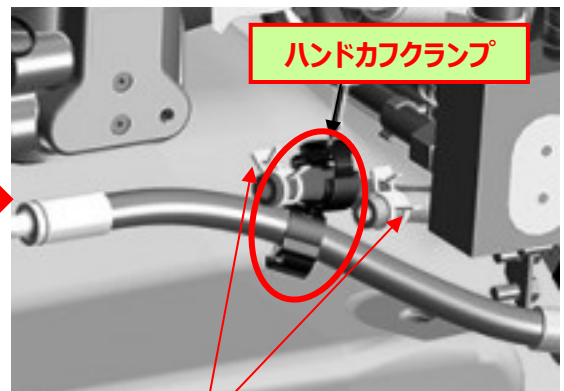
### 改善後

ホースクランプの向きを修正

全車両、ホースクランプの組付向きを修正し、ブレーキホースと一定の距離を保つためのハンドカフクランプを追加する。なお、ブレーキホースに損傷がある場合は、新品に交換する。

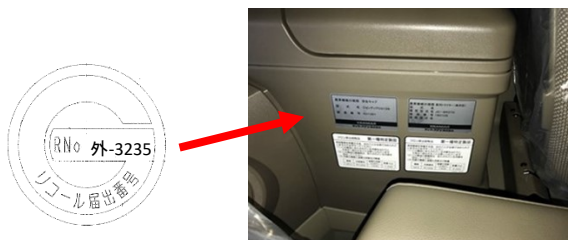
### 識別

運転席左部に貼付されているシリアルナンバーラベルの横に「No.外-3235」のステッカーを貼り付ける
