## 改善箇所説明図

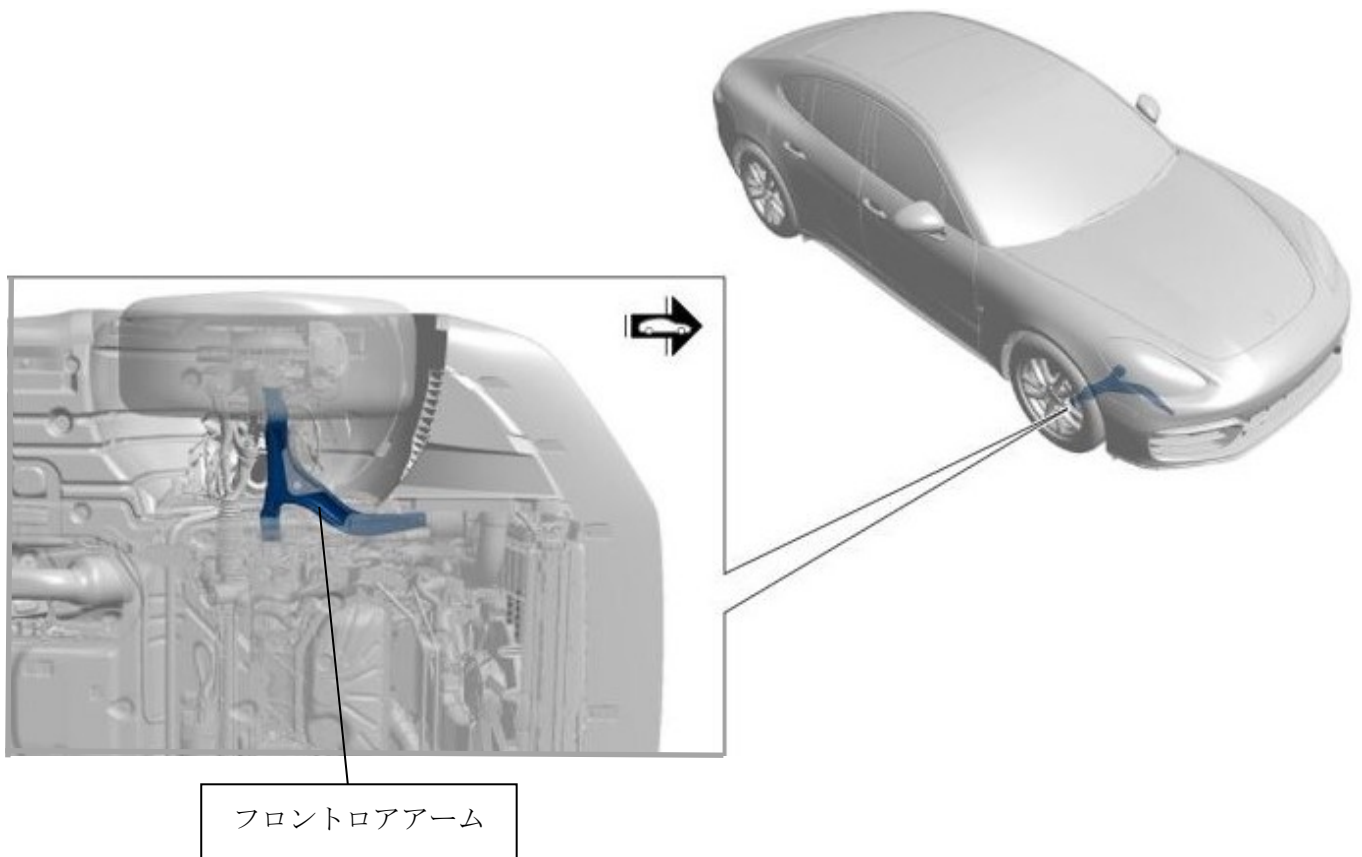
緩衝装置において、右側フロントロアアームの鍛造加工が不適切なため、強度が不足しているものがある。そのため、当該ロアアームが走行中に破損し、最悪の場合、ハンドル操作が正常に行えなくなるおそれがある。

全車両、右側フロントロアアームを良品に交換する。また、交換後アライメント調整等を行う。

識別： 改善済車両には車台番号打刻の右側に黄色ペイントを塗布する。
