# 改善箇所説明図

## 基準不適合の内容

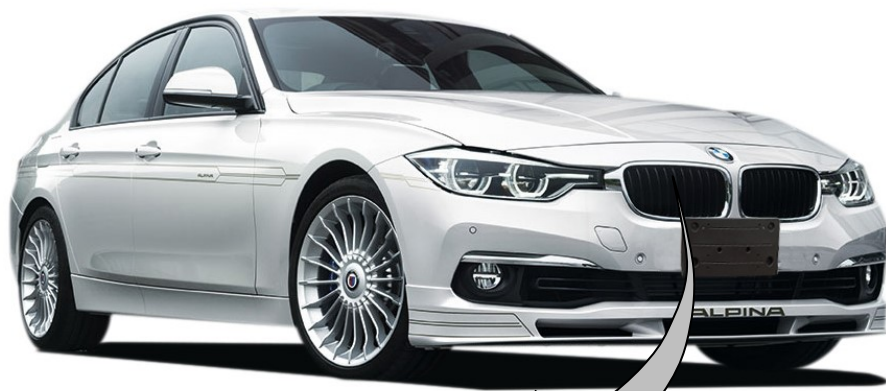
基準不適合発生箇所

タイミングチェーン

ディーゼルエンジンにおいて、タイミングチェーンの製造管理が不適切なため、表面処理がされていない部品が使用されたものがある。そのため、使用過程においてタイミングチェーンが伸びることにより、エンジンから異音が発生し、最悪の場合、バルブタイミングがずれ走行中にエンジンが停止し、再始動できなくなるおそれがある。

全車両、タイミングチェーンを良品に交換する。

識別：左フロントドアのロウヒンジのボルト(頭)に白ペイントを塗布する。
