## 改善箇所説明図

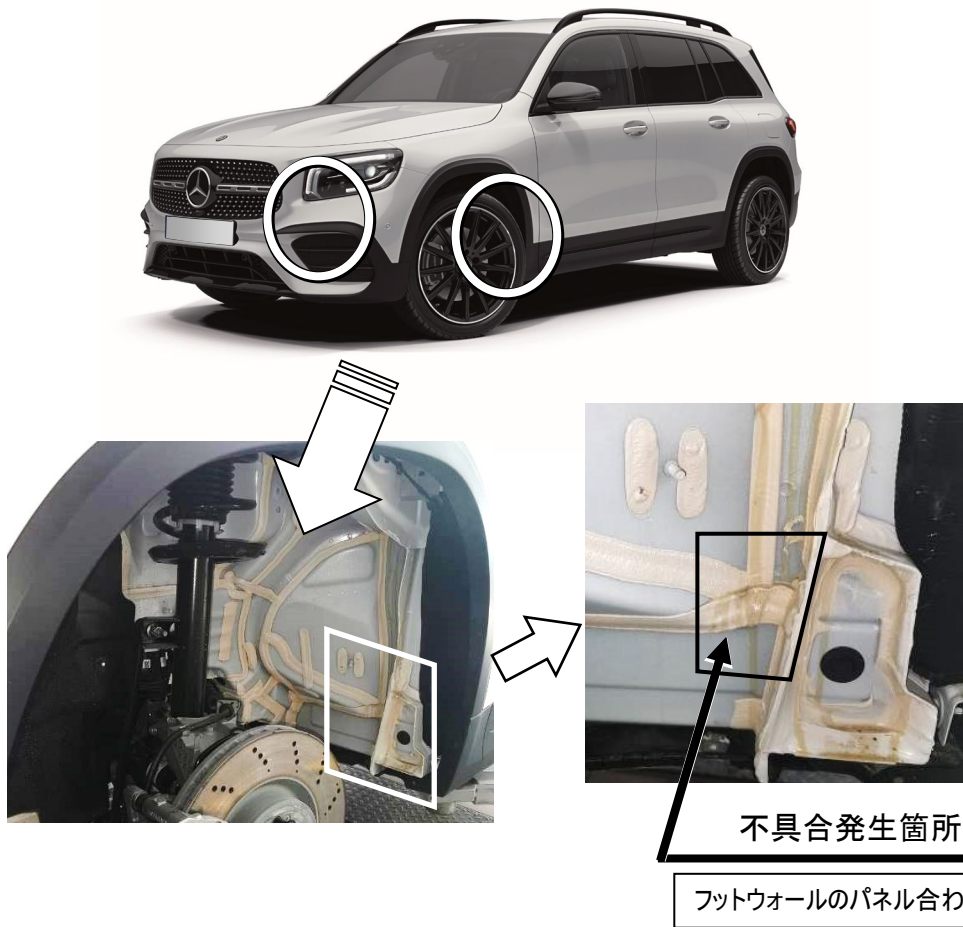
注: [ ] はシーリングを追加する部位を示す

前席左右のフットウォールにおいて、パネル合わせ部のシーリング処理作業が不適切なため、車室内に雨水が浸入するものがある。そのため、床下が浸水して電気配線に腐食や短絡が発生し、最悪の場合、走行中にエンジンが停止するおそれがある。

全車両、シーリングを追加する。なお、雨水の侵入によって部品に損傷等が発生している場合は、当該部品を新品に交換する。

識別 : 車台番号の付近に黄色ペイントを塗布する
