## 改善箇所説明図

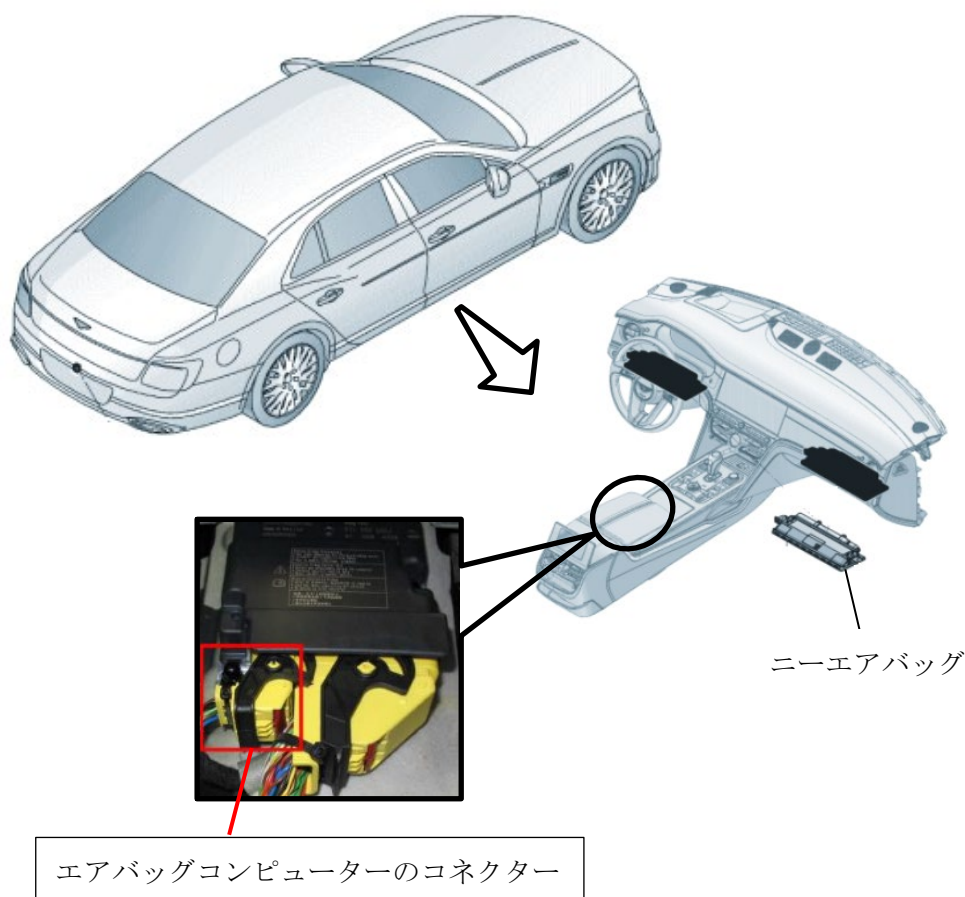
注意：  は端子の配置を修正するコネクタを示す。

エアバッグ電気回路において、ハーネスを製造する際の製造指示が不適切なため、エアバッグコンピューターの配線がコネクタに正しく接続されていない。そのため、助手席エアバッグスイッチがオフの状態で車両が衝突した場合、運転席及び助手席のニーエアバッグが正しく作動せず、乗員が傷害を負うおそれがある。

全車両、エアバッグコンピューターのコネクタの配置を修正する。

右側後方ドアのストッパリンクに黄色のペイントを塗布し識別とする。
