## 改善箇所説明図①

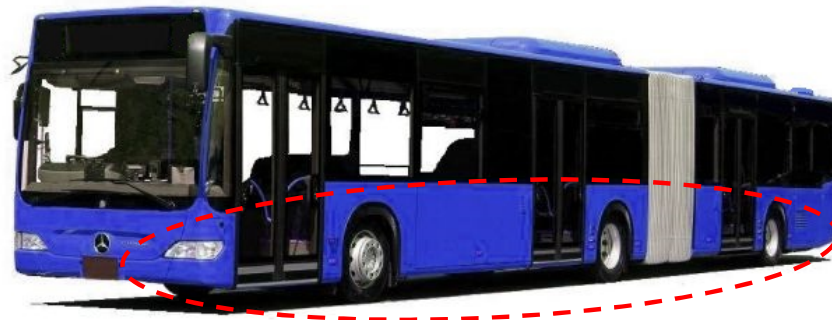
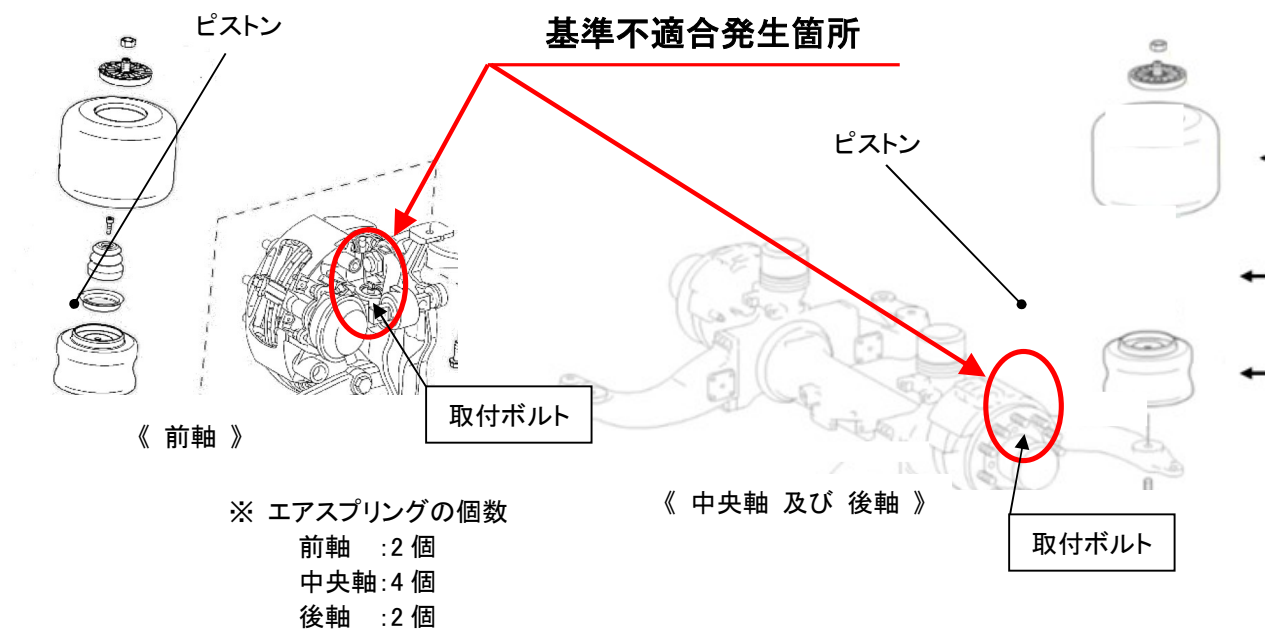
連節バスにおいて、車軸に装着されているエアスプリングのピストン取付ボルトが規定トルクで締付けられていないものがある。そのため、使用過程で当該取付ボルトが緩んでピストンが脱落するおそれがある。

全車両、エアスプリングのピストン取付ボルトを規定のトルクで締付ける。

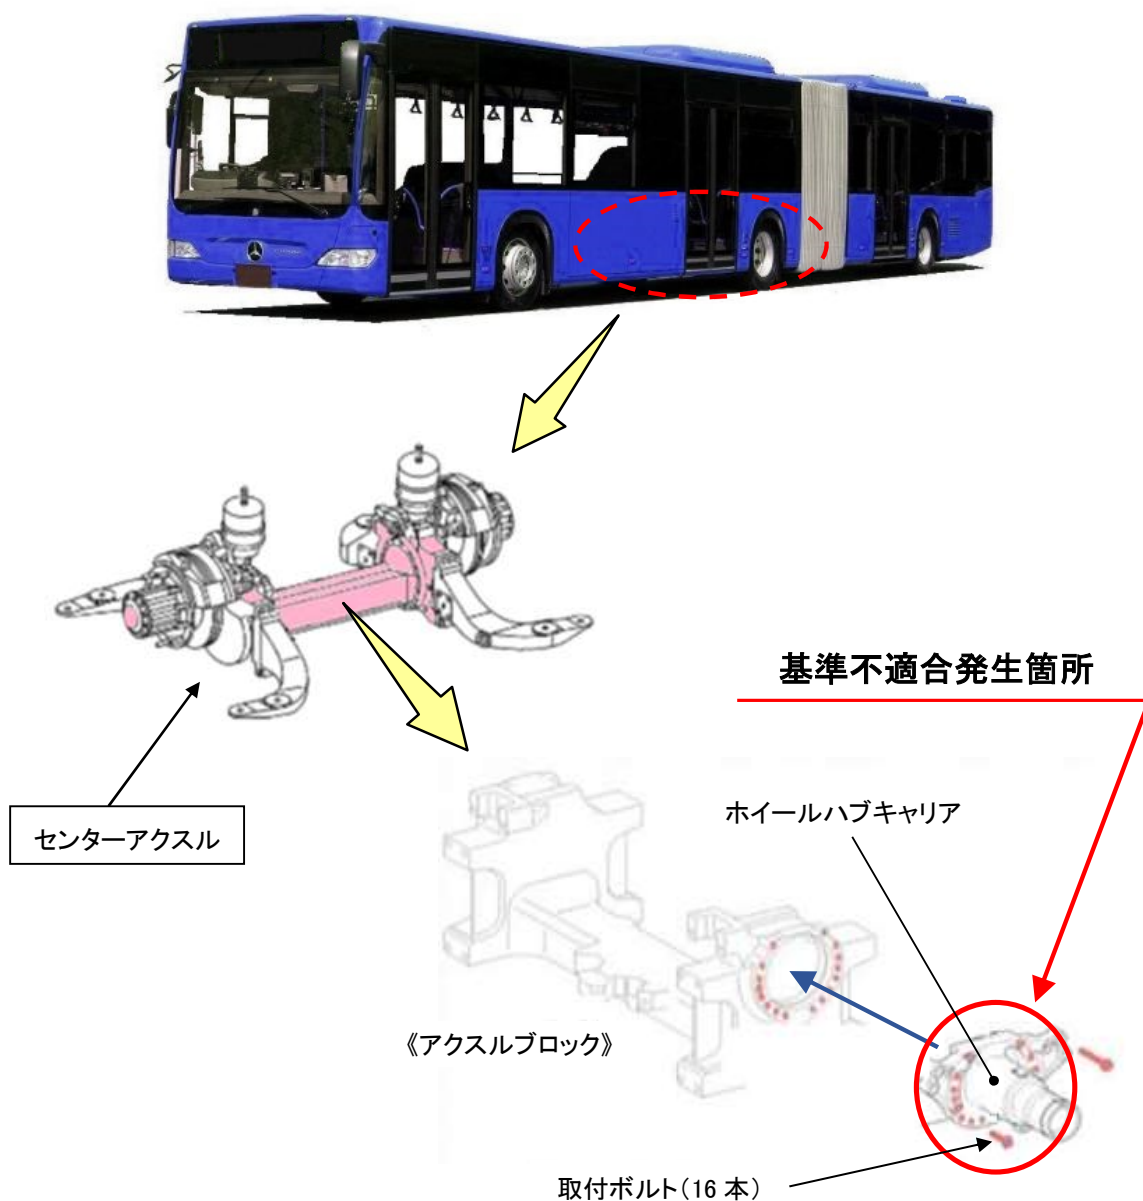
## 改善箇所説明図②

連節バスにおいて、センターアクスルに装着されているホイールハブキャリアの取付ボルトが規定トルクで締付けられていないものがある。そのため、使用過程で当該取付ボルトが緩み、最悪の場合、ホイールハブキャリアごとタイヤが脱落するおそれがある。

全車両、センターアクスルのホイールハブキャリア取付ボルトの締付け状態を点検し、当該取付ボルトに緩みが認められた場合は、センターアクスルを交換する。

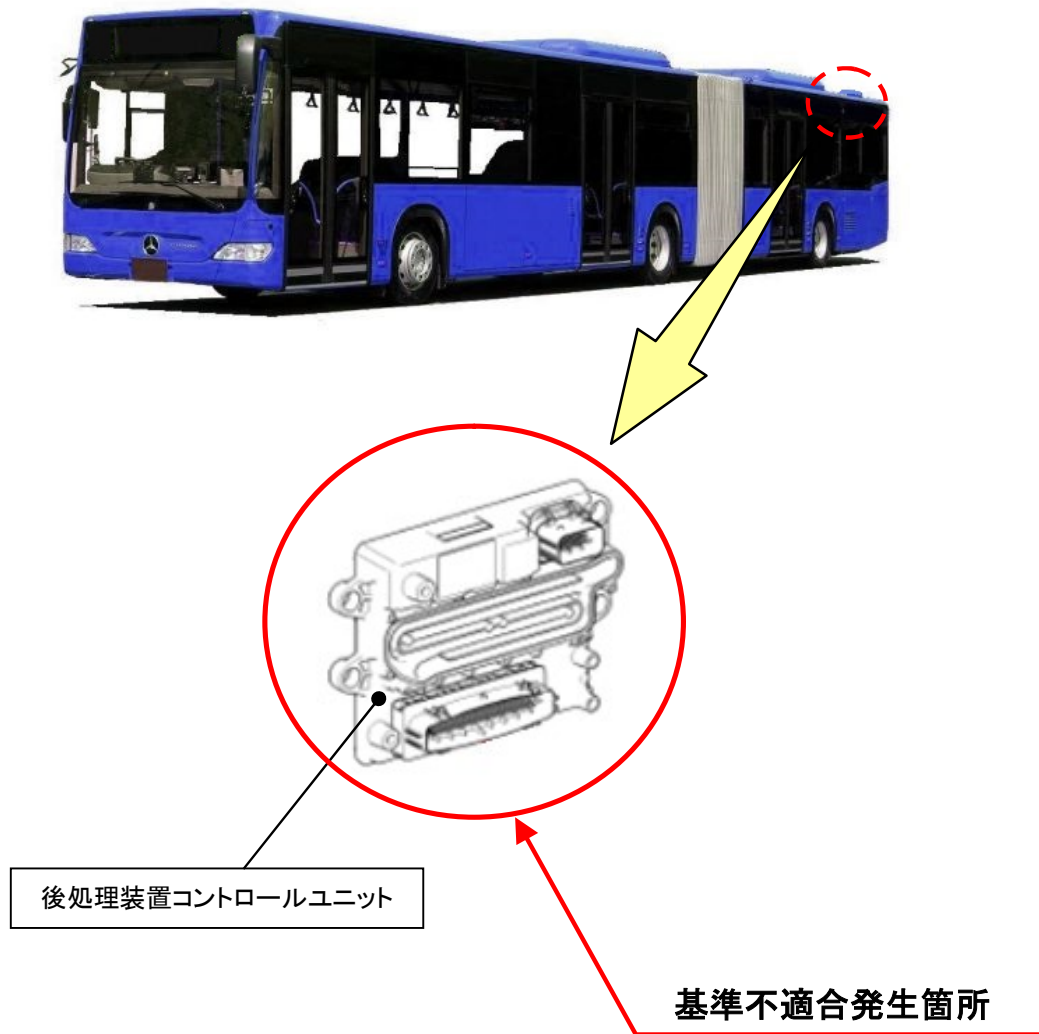
### 改善箇所説明図③

連節バスにおいて、後処理装置コントロールユニットの制御プログラムが不適切なため、尿素水の温度センサーが故障した際に警告灯が点灯しない。そのため、ドライバーが当該センサーの故障を検知できない。

全車両、後処理装置コントロールユニットの制御プログラムを対策品に書き換える。
