# 改善箇所説明図

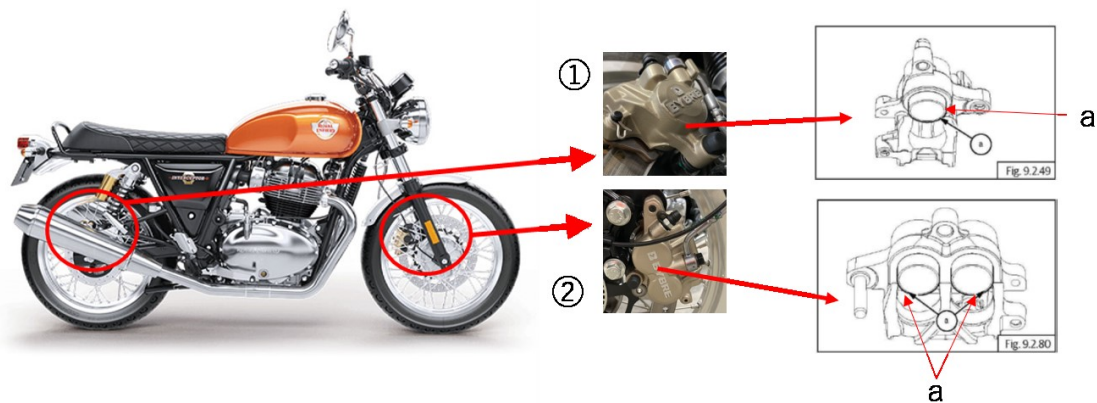
注：   は対策する部品を示す

| ①:後輪ブレーキキャリパー |
| ②:前輪ブレーキキャリパー |
| a: ブレーキキャリパーピストン<br>(①および②に含まれる) |

ブレーキキャリパーにおいて、ピストン摺動部の金属表面処理が不適切なため、融雪剤により錆が発生するものがある。そのため、摺動部の錆が抵抗となり、キャリパーピストンの戻りが悪くなり、最悪の場合、ブレーキが引きずるおそれがある。

全車両、前輪および後輪のブレーキキャリパーを対策品に交換する。

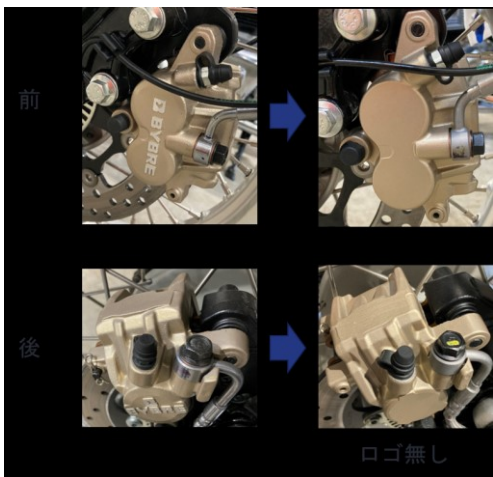
対策前：キャリパーに【BYBRE】の表記あり。

対策後：無印のキャリパー
