## 改善箇所説明図

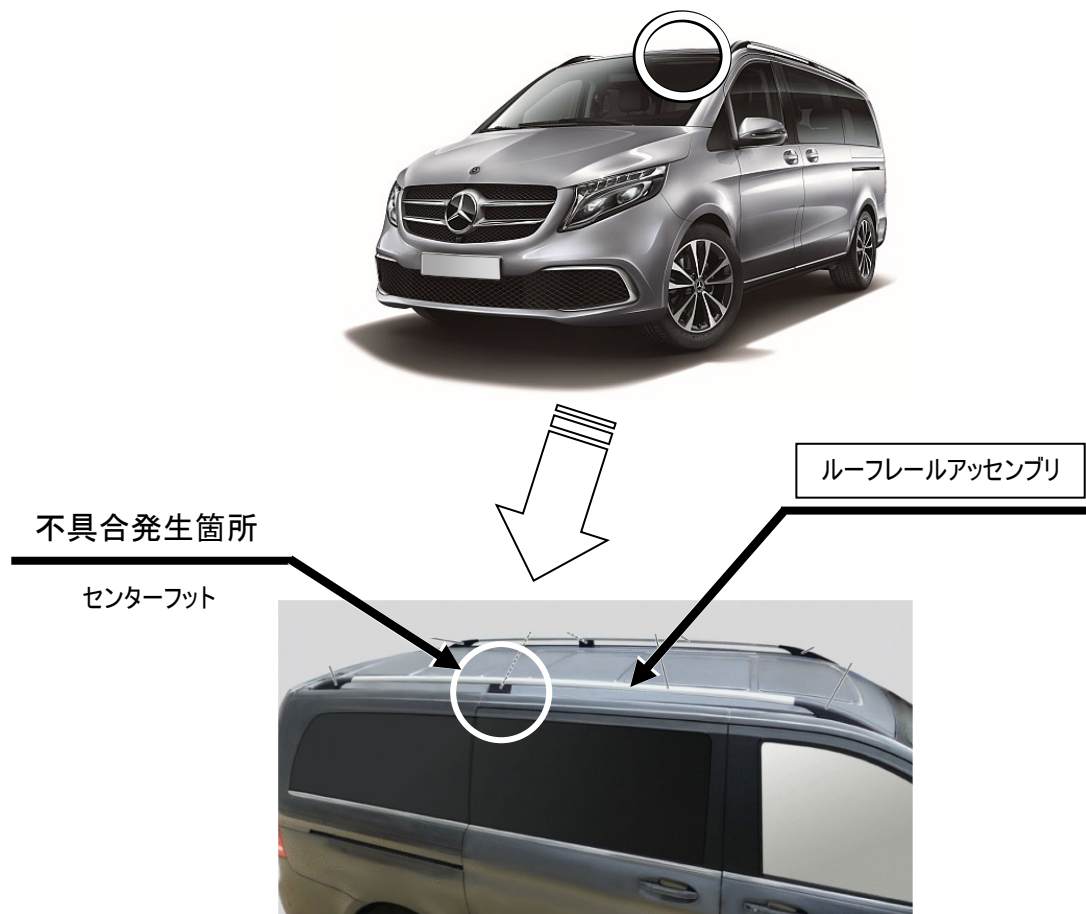
注:  は新品に交換する部位を示す

右側ルーフレールのセンターフットにおいて、製造機器の管理が不適切なため、ルーフレールと締結しているボルトの締付けトルクが不足しているものがある。そのため、使用過程で当該ボルトが緩み外れることで、最悪の場合、ルーフレールに固定した積載物が落下し、他の交通の妨げになるおそれがある。

全車両、右側ルーフレールアッセンブリを新品に交換する。
