## 改善箇所説明図

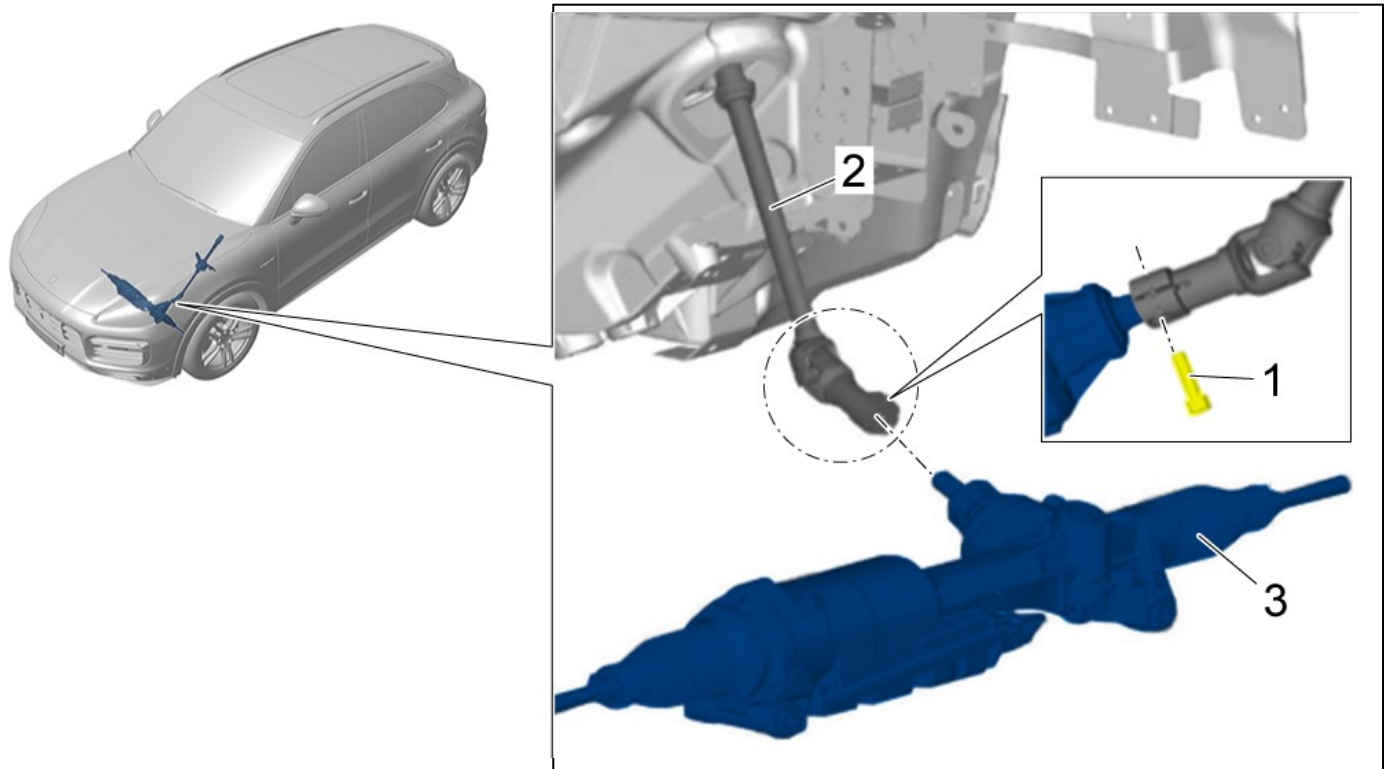
| 1. | ボルト |
| 2. | ステアリングコラム |
| 3. | ステアリングギアボックス |

### 基準不適合発生箇所

操舵装置において、製造時にステアリングコラムとステアリングギアボックスを接続するためのボルトの締め付けトルク管理が不適切なため、ボルトが正しく締め付けられていないものがある。そのため、当該ボルトがゆるみ、異音が発生し、最悪の場合、ボルトが外れることで、接続部も外れ、かじ取り操作ができなくなるおそれがある。

全車両、当該ボルトを新品に交換し、規定トルクで締め付ける。

識別： 改善済車両には車台番号打刻の右側に黄色ペイントを塗布する。
